# Análise dos Resultados dos Ensaios de Carregamento Dinâmico, Prova de Carga Estática e de Integridade em Estacas numa Obra de Ampliação Portuária

**RESUMO:** Esta pesquisa visa analisar e interpretar os ensaios de controle de qualidade das fundações profundas de uma obra de ampliação portuária no litoral de Santa Catarina. Devido a importância do empreendimento, das particularidades da obra e variabilidade do subsolo da região foram empregadas provas de carga estáticas e dinâmicas para verificação da capacidade de carga dos elementos estruturais de fundação. Para verificação de qualidade e integridade foram realizados ensaios PIT. São analisados os laudos de sondagens, os boletins de cravação, o ensaio de integridade em estaca, além de comparar os resultados obtidos entre os ensaios de carregamento dinâmico com os ensaios de prova de carga estática. A análise principal se concentra na verificação dos resultados obtidos em duas estacas de concreto com ponteira de aço onde foram executados, concomitantemente, os respectivos ensaios de prova de carga. O trabalho identifica em uma das estacas variações nos resultados das análises de capacidade de carga através dos ensaios utilizados

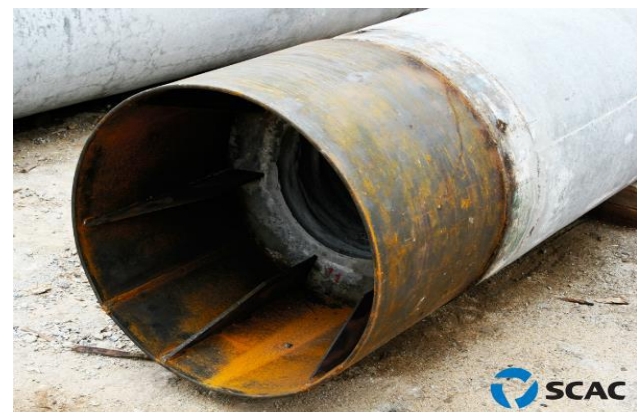
Figura 4. Estaca pré-moldada com ponteira de aço (SCAC, 2014).

As estacas utilizadas na obra foram fabricadas pela própria construtora responsável pela execução, um total de 848 estacas pré-fabricadas confeccionadas em concreto armado, com seção transversal circular e vazada (Figura 4), com 80cm de diâmetro externo, 50cm de diâmetro interno e 15cm de espessura de concreto, resultando em uma área de 3063,05cm².

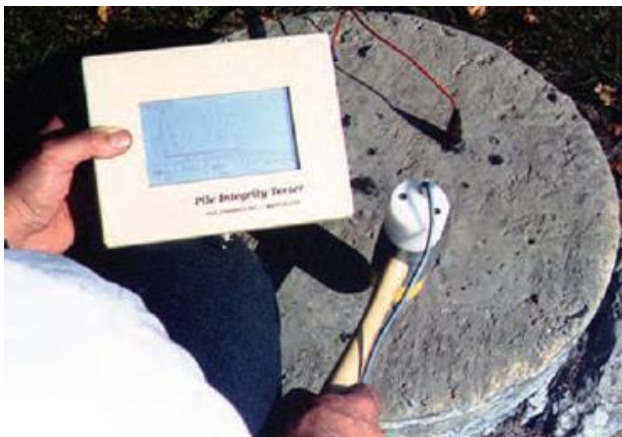
Figura 5. Detalhe do ensaio PIT (Hussein e Likins 2005)

Este ensaio se dá através de um acelerômetro de alta sensibilidade posicionado na parte superior da estaca, geralmente sendo utilizada uma cera de petróleo para sua fixação e com a utilização de um martelo de mão, são desferidos golpes sucessivos no topo da estaca. Esses golpes geram uma onda que percorre todo o comprimento da estaca (Figura 5). Quando a mesma chega a sua ponta, gera uma reflexão que se desloca novamente ao topo. Qualquer variação nas

características do material geram reflexões na onda (KORMANN,2002). Para que o ensaio seja realizado de forma correta é imprescindível que a estaca tenha uma área de seção que permita a colocação do sensor, a aplicação dos golpes e a propagação da onda. Quando as estacas apresentarem variações de impedância ao longo do fuste, o ensaio será dificultado, pois as reflexões secundárias provocadas pela primeira grande variação de área de seção que a onda encontrar pode tornar confuso o diagnóstico da estaca. Sendo assim é de extrema necessidade um preparo prévio da estaca. Pois assim todo o concreto de má qualidade existente no topo pode ser eliminado. Para isso é preciso criar uma superfície plana e lisa com uma lixadeira com o topo da estaca acessível e seco (PDI, 2014).
