# Potencial de Corrosão dos Solos em Cortinas Atirantadas

**RESUMO:** Estruturas de contenção são comumente utilizadas ao longo de rodovias e ferrovias a fim de garantir a estabilidade dos taludes, porém, como em qualquer tipo de construção, estão propensas a falhas. Registros históricos mostram que os principais acidentes em cortinas atirantadas no Brasil ocorreram, em boa parte, devido à ruptura dos tirantes por processos avançados de corrosão, refletindo a deficiência na proteção anticorrosiva da barra durante o processo executivo e a falta de proteção na cabeça dos tirantes. Em geral, a taxa de corrosão do aço enterrado depende das características físicas e químicas do solo e presença de água no maciço. Sendo assim, o desempenho e vida útil dos tirantes são determinados pela sua capacidade de resistir à corrosão. O presente trabalho objetiva revisar algumas propriedades dos solos utilizadas na avaliação do potencial corrosivo de solos em contenções com cortina atirantada.

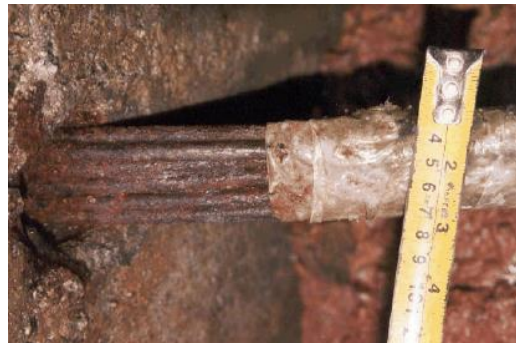
Figura 1. Detalhe do tirante com corrosão acentuada (Pitta *et al.*, 2006)

Pitta *et al.* (2006) avaliaram um rompimento da cortina atirantada da estrada de ferro Santos-Jundiaí, no município de Santo André (SP). Após um dos painéis da cortina se movimentar, foi possível observar falhas graves nos tirantes devido à corrosão do aço junto à cabeça e insuficiência de drenagem interna. Após vistoria, constatou-se que a cortina não possuía nenhuma proteção anticorrosiva, apenas uma fina camada de plástico, como pode ser visto na Figura 1. Além disso, detectaram-se falhas na injeção da calda de cimento, e o sistema de drenagem estava obstruído.

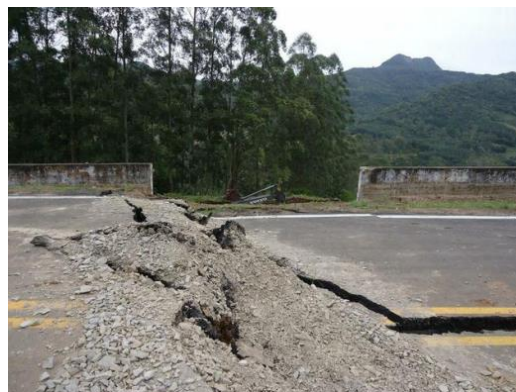
Figura 2. Danos na rodovia ERS-115 devido a ruptura de cortina atirantada. (MPRS, 2013)

Além da redução do fator de segurança dos taludes decorrente de danos estruturais, a ruptura de cortinas atirantadas também pode ocasionar danos nas rodovias, comprometendo a segurança e conforto dos usuários. No Rio Grande do Sul, um trecho da rodovia ERS-115 apresentou rachaduras e afundamento no pavimento, conforme mostra a Figura 2 devido à ruptura da cortina atirantada, ocasionando a interdição da estrada por aproximadamente um mês, o que gerou elevados danos sociais, ambientais e econômicos.

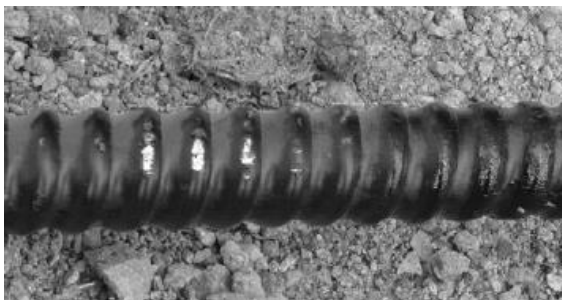
Figura 4. Perda de lascas da camada de Epoxy. (Irvin e Mothersille, 2007)

As barras de tirantes podem ser cobertas com uma camada de resina Epóxi, que é um plástico termofixo de alta resistência. O benefício dessa camada, segundo Irvin e Mothersille (2007), é que sua aplicação e sua composição química não interfere na aplicação da tensão. Sua desvantagem é a ocorrência de falhas na resina durante o transporte das barras, uma vez que a cobertura de Epóxi é rígida e suscetível à perda de lascas. Reparos no local de instalação podem ser demorados, visto que cada barra poderá apresentar várias falhas, como pode ser visto na Figura 4.

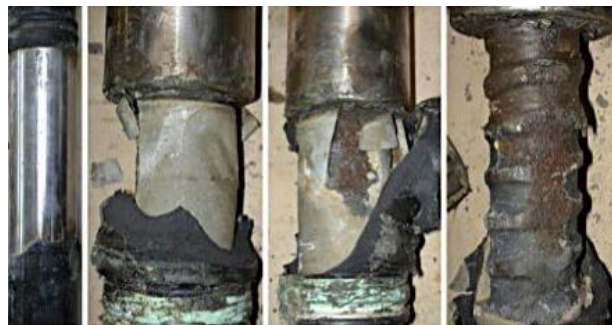
Figura 5. Detalhes de um trecho do aço na zona de acoplamento entre bainhas. (Correia *et al.*, 2014)

À direita a proteção encontra-se intacta, enquanto as outras encontram-se em fase sucessiva de remoção do sistema de proteção

Nos testes realizados pelos autores, observou-se ainda que se a bainha estiver emendada com outra bainha, essa zona de acoplamento fica mais sujeita a corrosão sob tensão, enquanto que se a bainha estiver contínua, não houve corrosão. Na Figura 5, pode-se perceber a diferença dos estágios da corrosão sob tensão, relacionado à presença ou não da proteção anticorrosiva.
