## **ESTUDO NUMÉRICO-EXPERIMENTAL DO COMPORTAMENTO DE VIGAS CASTELADAS DE AÇO PADRÃO LITZKA**

**Resumo.** Neste trabalho são apresentados resultados experimentais e numéricos de vigas casteladas em padrão Litzka, produzidas a partir de perfis laminados brasileiros. Os ensaios fazem parte de um programa experimental, dentre os pioneiros com vigas casteladas no Brasil. As análises numéricas foram realizadas com o software ABAQUS, por meio do Método dos Elementos Finitos, e se mostraram concordantes com os resultados experimentais, tanto em termos de carga última e deslocamentos quanto do modo de colapso observado. Os resultados obtidos permitiram a avaliação da influência de imperfeições geométricas e do material no comportamento das vigas.

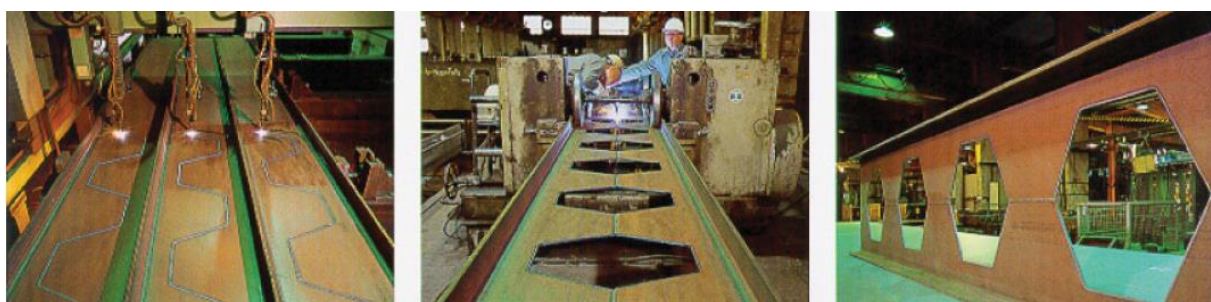
As vigas casteladas de aço surgiram na Europa na década de 1930, como uma das soluções à necessidade de elementos estruturais com inércia à flexão superior à dos perfis laminados fabricados na época. Usualmente, são obtidas a partir de perfis laminados de seção I ou H, cuja alma é inicialmente cortada longitudinalmente em um traçado periódico e as metades obtidas são soldadas depois de deslocadas de um comprimento. O produto final é uma peça com uma sequência regular de aberturas hexagonais ao longo da alma, com altura da seção transversal – e, conseqüentemente, o momento de inércia – superior à do perfil original (Fig. 1).

**Figura 1. Fabricação de vigas casteladas (Gemperle, 2007).**

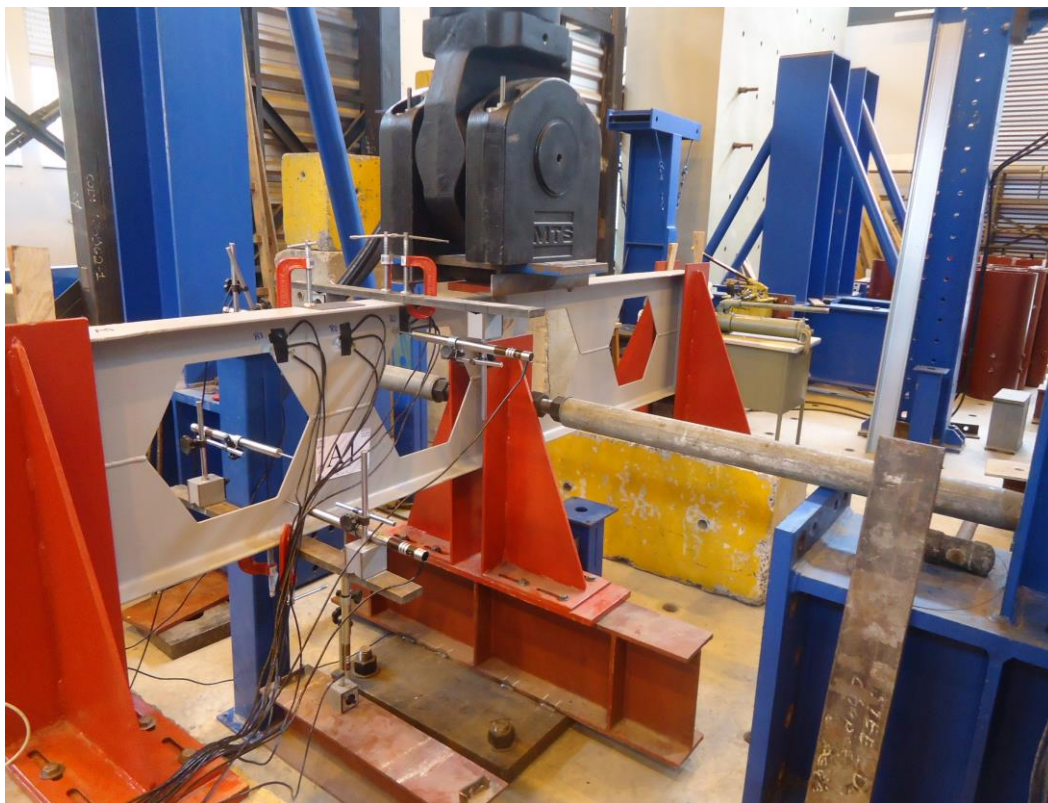
As vigas ensaiadas foram biapoiadas, com um dos apoios permitindo o deslocamento longitudinal, e foram colocados vínculos de garfo no centro do vão e nos apoios, para impedir o deslocamento lateral das vigas. Nas Fig. 6 e 7 podem ser observadas as condições de contorno das vigas ensaiadas.

**Figura 7. Montagem padrão dos ensaios.**

O carregamento foi aplicado nas vigas por um atuador MTS com capacidade de 1500 kN. Os ensaios foram realizados com controle de deslocamento, a uma taxa de 0,02 mm/s. O carregamento foi aplicado com distribuição sobre uma chapa de 150 mm de largura e 19,4 mm de espessura e com uma excentricidade de 15 mm em relação ao centro do vão, na direção do montante instrumentado, para induzir a flambagem daquele lado da viga.
