21-25  
AGOSTO DE 2016  
FORTALEZA - CEARÁ

## AVALIAÇÃO DO COMPORTAMENTO AO DESGASTE DE LIGAS DE ALUMÍNIO SUBMETIDAS AO TRATAMENTO TÉRMICO DE SOLUBILIZAÇÃO E ENVELHECIMENTO

Kassim S. Al-Rubaie, [kassim.alrubaie@sociesc.org.br](mailto:kassim.alrubaie@sociesc.org.br)<sup>1</sup>  
Márcio Antônio Paulo, [marciotkf@ig.com.br](mailto:marciotkf@ig.com.br)<sup>1</sup>

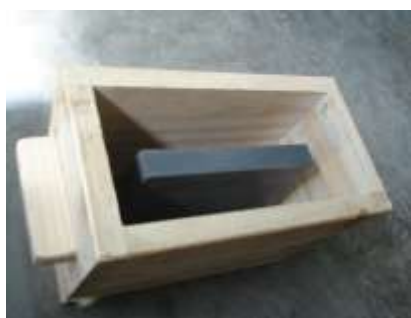
A figura 2a apresenta o ferramental em madeira e a figura 2b os moldes em areia obtidos em processo de fundição cold box. A tabela 2 especifica as propriedades de areia utilizada neste processo.

**Figura 2.** Ferramental em madeira (a) e molde em areia para vazamento (b)

As figuras 2a e 2b apresentam respectivamente o ferramental de fundição em madeira (a) utilizado para a fabricação dos moldes e o molde pronto para vazamento (b) obtido a partir deste ferramental. A tabela 1 apresenta a especificação de composição química para as três ligas em estudo e a tabela 2 apresenta a especificação de propriedades de areia para o processo de moldagem cold box.

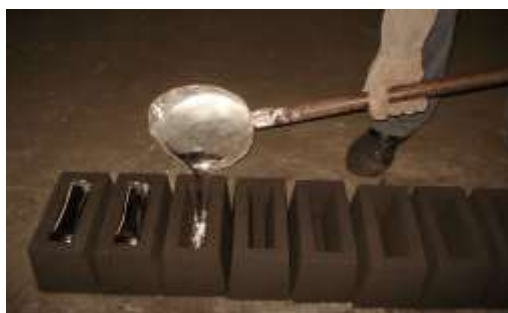
**Figura 3.** Vazamento do alumínio fundido nos moldes de areia

O metal líquido foi obtido em forno tipo Jung, cadinho de grafite e capacidade de 130kg, temperatura de 700°C, processo de desgaseificação realizado com material a base de cloretos de sódio e potássio e posteriormente vazados com auxílio de uma concha metálica em moldes de areia, conforme apresenta a figura 3. A desmoldagem dos blocos tipo Y ocorreu 1 hora após o seu vazamento. Para análise de composição química, foram retirados 3 amostras sendo uma no início, meio e final de vazamento em cada tipo de composição química, ou seja, totalizando 9 amostras.
