**CONEM 2016**  
CONGRESSO NACIONAL DE  
ENGENHARIA MECÂNICA

## **ASPECTOS METALÚRGICOS QUE INFLUENCIAM NA USINABILIDADE DE LIGAS DE ALUMÍNIO.**

**Resumo:** O presente trabalho aborda a usinabilidade do alumínio e suas ligas e visa propor uma explicação a respeito da baixa usinabilidade, encontrada no fresamento tangencial em dois lotes distintos de materiais fornecidos; porém, supostamente da mesma liga tradicionalmente utilizada. Por ser uma peça utilizada como treino numa instituição de ensino os parâmetros de usinagem já são estabelecidos. Um dos lotes utilizados na fabricação apresentou boa usinabilidade, enquanto o outro, além de não atingir a rugosidade desejada, provocou a quebra da ferramenta utilizada. Por meio da análise de composição química, análise metalográfica, ensaio de dureza Brinell, ensaio de tração e estudo das condições de usinagem, será proposta uma explicação. Os resultados da análise de composição química mostraram que se tratavam de ligas diferentes: uma 6351 Al Mg Si e outra 5052 Al Mg. O ensaio de dureza Brinell revelou que uma das ligas encontrava-se na faixa de dureza, 90 HB, na qual se tem boa usinabilidade; enquanto que a outra estava muito aquém d

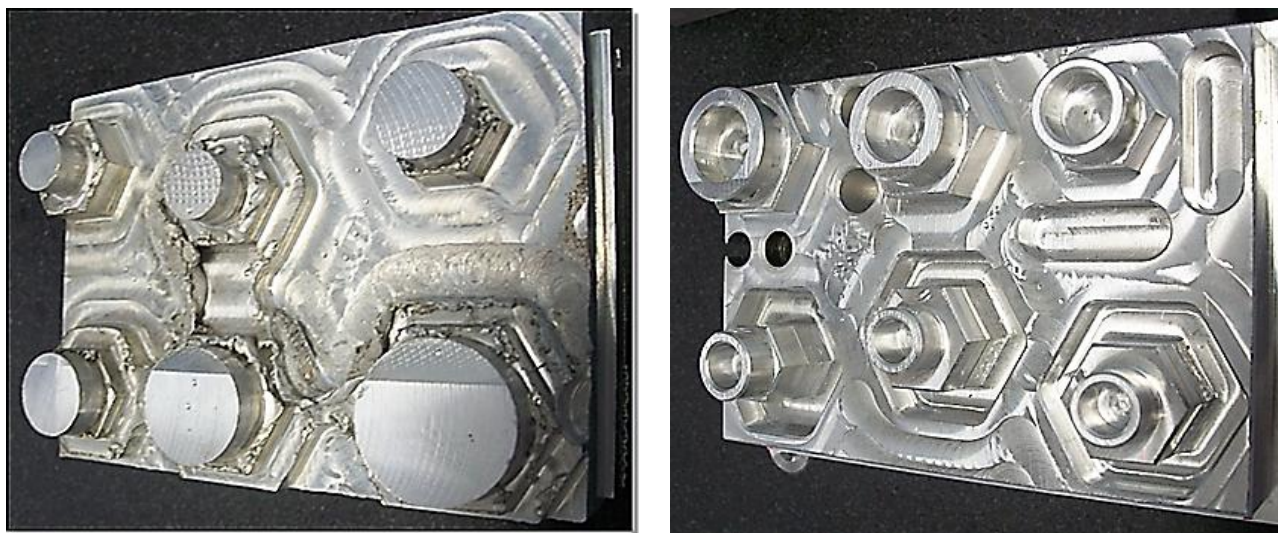
O presente trabalho tem como objetivo identificar as duas ligas utilizadas na usinagem das peças mostradas na Fig.1, bem como investigar os mecanismos que estão prejudicando o processo de usinagem deste material: quebra de ferramenta, peça com excesso de rebarba e acabamento superficial insatisfatório (inferior a  $R_a = 0,8\mu\text{m}$ ). Baseando-se em aspectos metalúrgicos, como a composição química, histórico de processamento dos materiais usinados, ensaios de dureza, tração, metalografia, análise do cavaco produzido e acabamento superficial, uma explicação será proposta.

**Figura 1 – Peças apresentando resultados, ruins à esquerda e bons à direita, após usinagem.**

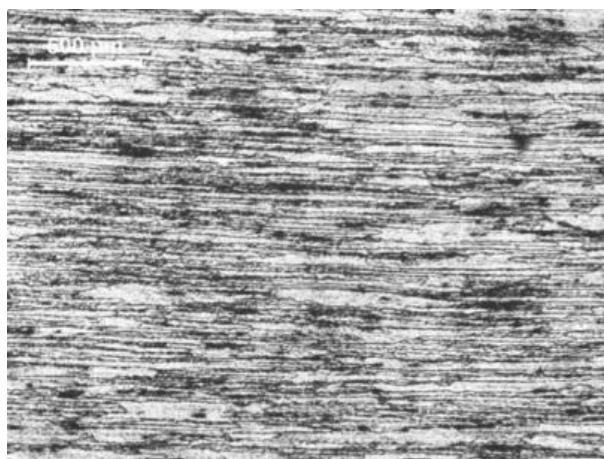
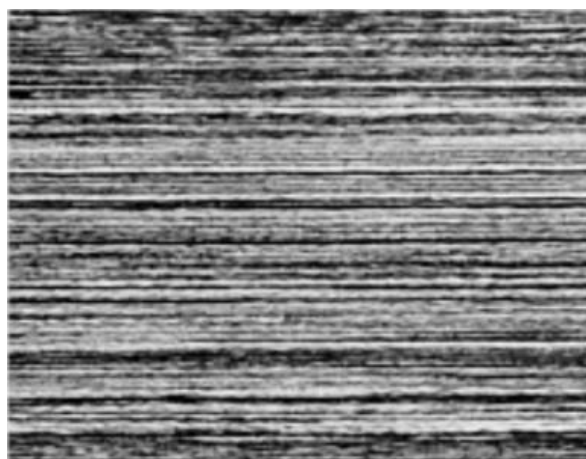
Após a análise de composição química ter possibilitado a identificação de cada uma das amostras em estudo, amostra A liga 6351 (Al Mg Si) e amostra B liga 5052 (Al Mg), esta análise inicial não apontou uma justificativa aceitável para o problema encontrado, embora a amostra B encontra-se encruada sugerindo menos ductilidade, porém na usinagem observou-se, grande deformação plástica e formação de rebarbas. A análise metalográfica consistiu na obtenção das micrografias para posteriormente compará-las com valores encontrados em bancos de imagens metalográficas, inicialmente pode-se observar nas Fig. 2, Fig. 3 e Fig.4 após uma comparação direta que a amostra B encontra-se muito parecida com uma amostra da mesma família da liga onde constata-se que a amostra em questão passou por processamento mecânico a frio com redução menor do que a liga de referência, caracterizado por apresentar grãos muito alongados na direção do processamento apresentando uma microestrutura encruada, porém ainda com contornos de grãos visíveis.

Amostra B

Liga (5057) pertencente a mesma família da amostra “B” utilizada como referencia laminada com 85% de redução (Metals Handbook, 1992).

**Figura 2 – micrografia obtida da amostra B ( liga 5052) comparada com uma liga 5057 com 85 % de redução.**

- As duas ligas encontravam-se em condições metalúrgicas diferentes, como notado nas Fig. 2, Fig. 3 e Fig. 4;
- Embora a análise metalográfica tenha mostrado que a liga 5052 encontrava-se fortemente encruada conforme mostrado na Fig. 4, foi a liga 6351 que apresentou uma maior resistência e dureza, Tab. 5 e Fig. 5;

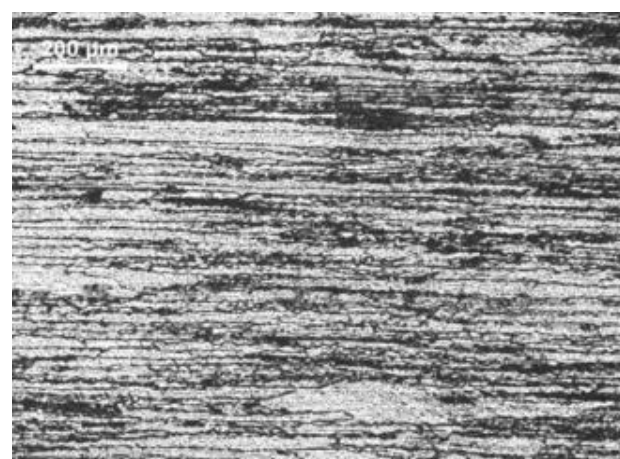
6351 Al Si Mg

5052 Al Mg

**Figura 4 – micrografia comparando amostra A ( liga 6351) com amostra B (liga 5052).**

Com base no exposto acima e na Figura 4 pode-se afirmar que as amostras em análise possuem estados metalúrgicos completamente distintos. A amostra “A” apresenta-se recristalizada enquanto a amostra B totalmente encruada . Sabe-se que as ligas de alumínio podem ser endurecidas por processamento a frio ou tratamento térmico. Observa-se desta forma que mesmo apresentando-se encruada a amostra “B” apresenta menor resistência do que a amostra “A”. A amostra “A” além de apresentar maior resistência provavelmente oriunda do tratamento térmico T6 ao qual foi submetida, também apresenta maior dureza Fig. 5 e Tab. 5, mesmo exibindo grãos recristalizados.

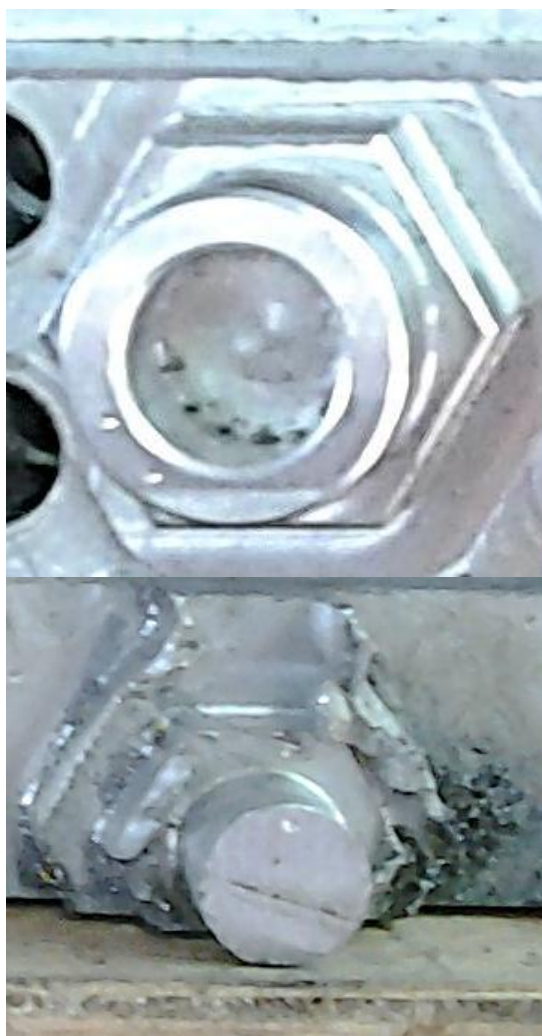
**Figura 6 – Região usinada nos diferentes materiais “Amostra A” acima e “Amostra B” abaixo.**  
**Fonte: O próprio autor.**
