21 - 25  
AGOSTO DE 2016  
FORTALEZA - CEARÁ

## AVALIAÇÃO DO ACABAMENTO GERADO NO TORNEAMENTO DO AÇO AISI 420C COM FERRAMENTA WIPER PARA DIFERENTES AVANÇOS E PROFUNDIDADES DE CORTE

Universidade Federal do Rio Grande do Sul (UFRGS) – Departamento de Engenharia Mecânica (DEMEC) –  
Laboratório de Automação em Usinagem (LAUS), Rua Sarmento Leite, 425 – Porto Alegre, RS – CEP 90050-170.

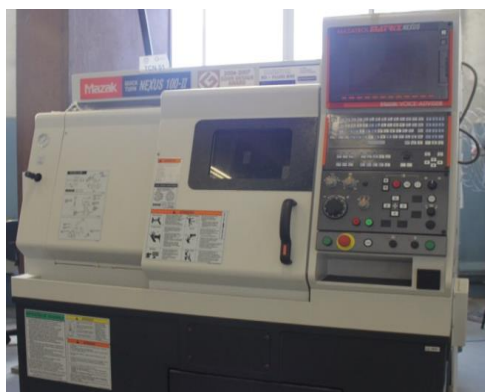
A usinagem dos corpos de prova foi realizada no torno CNC Mazak modelo Quick Turn Nexus 100-II, Fig. (5a).

**Figura 5. (a) Torno CNC Mazak QTN 100-II; (b) Desenho esquemático dos corpos de prova para o procedimento experimental com 10 seções (amostras) cada.**

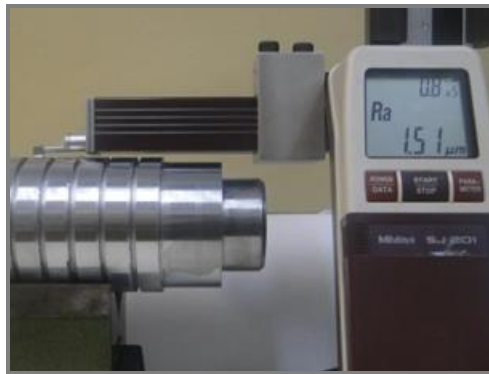
Para a medição dos parâmetros de rugosidade média ( $R_a$ ) e total ( $R_t$ ) foi utilizado um rugosímetro portátil Mitutoyo modelo SJ-201P com resolução de 0,01 mm. Para realizar a medição, o corpo de prova foi retirado do torno CNC e fixado em uma base magnética. As medições foram realizadas em três planos defasados em 120°, utilizando um comprimento de amostragem (*cut-off*) de 0,8 mm e um comprimento de medição  $L = 0,8 \times 5 = 4$  mm (Fig. 6a).

Figura 6. (a) Procedimento de medição de  $R_a$  da amostra A05; (b) Procedimento de avaliação da textura.
