## ANÁLISE DO DESGASTE SUPERFICIAL DO AÇO ABNT 8620 DESLIZANDO SOBRE AÇO ABNT 8620 POR MEIO DA VARIAÇÃO DA CARGA NORMAL EM ENSAIO DE PINO SOBRE DISCO

<sup>1</sup>Universidade Federal de Minas Gerais, Av. Antônio Carlos, 6627 - Campus da Pampulha - CEP 31270-901 - Belo Horizonte/MG

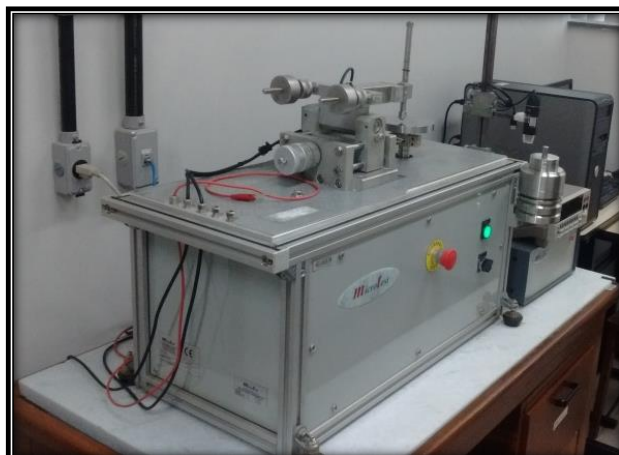
**Figura 4: Tribômetro Microtest modelo MT/60/NE**

Para o estudo do desgaste e do coeficiente de atrito foram realizados dois ensaios no equipamento Microtest modelo MT/60/NE, Fig. 4. Os ensaios foram realizados de acordo com a norma ASTM G99 – 05(2010). Inicialmente, uma amostra de teste estacionária pino ou esfera com uma força normal definida é pressionada contra a superfície plana de outra amostra em um disco rotacional. A força normal é aplicada sobre o pino ou esfera por meio de um conjunto de pesos que pode variar de acordo com a carga que o usuário pretende aplicar, deste modo, a carga aplicada mantém-se constante durante todo o ensaio.
