**CONEM 2016**  
CONGRESSO NACIONAL DE  
ENGENHARIA MECÂNICA

## **ANÁLISE COMPARATIVA ENTRE TRÊS REVESTIMENTOS FORMADOS POR LIGAS METÁLICAS CONSTITUÍDAS PELO SISTEMA Fe-Cr-C POR MEIO DE ENSAIO DE ABRASÃO EM RODA DE BORRACHA**

# COMPARATIVE ANALYSIS BETWEEN THREE COATINGS FORMED BY ALLOY METALLIC ESTABLISHED BY THE SYSTEM Fe-Cr-C BY ABRASION TEST IN THE RUBBER WHEEL

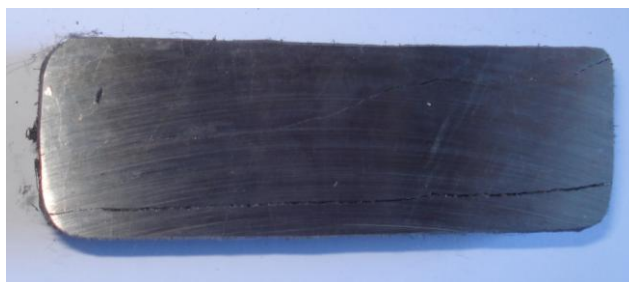
**Figura 2. Foto de um dos corpos de prova preparado para ensaio de roda de borracha.**

Realizou-se o procedimento de corte dos corpos de prova a partir da região central das placas, em um equipamento de corte a plasma CNC. Para usinagem dos corpos de prova, utilizou-se uma fresadora de topo e uma retífica plana de precisão com rebolo abrasivo, para obter-se uma superfície uniforme, conforme norma ASTM G65 (2010). A Figura 2 apresenta uma foto de um dos corpos de prova obtidos para o ensaio de roda de borracha.

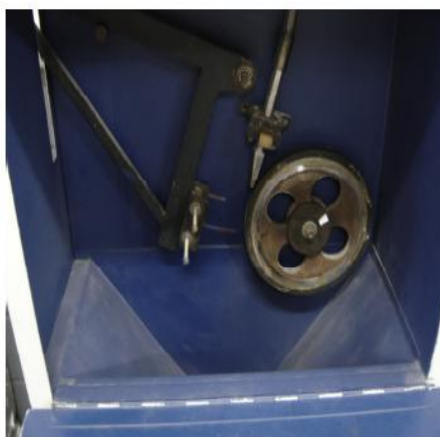
**Figura 4. Foto do equipamento utilizado no ensaio de abrasão por roda de borracha.**

A Figura 4 apresenta o equipamento utilizado nos ensaios de desgaste.

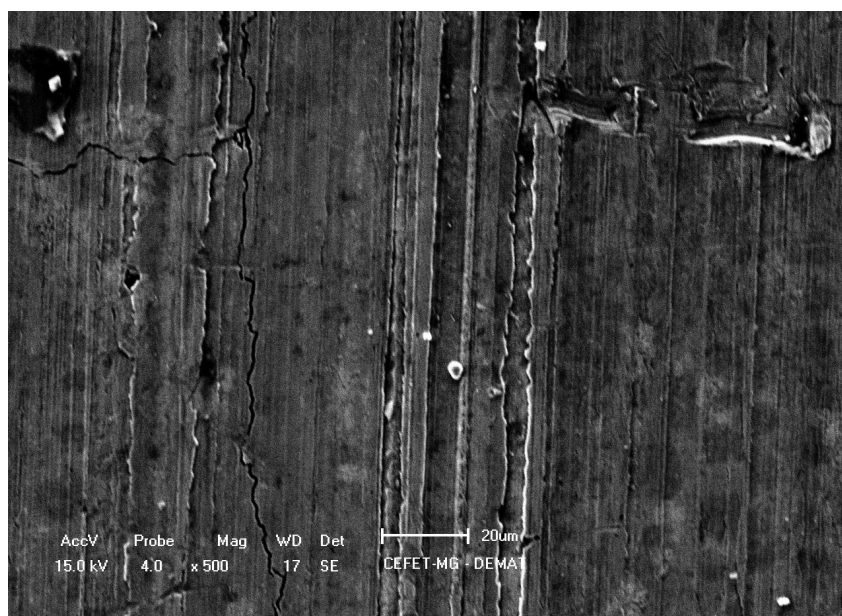
**Figura 8. Imagem de MEV da trilha de desgaste na liga A.**

O motivo da liga A ter apresentado menor resistência ao desgaste abrasivo, pode estar associado, segundo Fiore (1983), ao fato do micro trincamento e fragmentação dos grandes carbonetos primários, que podem atuar como abrasivos, promovendo sulcamento e riscamento na superfície da liga depositada.

A Figura 8 ilustra a trilha de desgaste produzida no ensaio de abrasão por roda de borracha na liga A.
