# Estudos de Casos de Contenções em Gabião na Cidade de Belo Horizonte

**RESUMO:** As contenções em gabião se apresentam como uma solução construtiva bastante versátil para a estabilização de taludes de médio porte e podem ser vistos com frequência na cidade de Belo Horizonte. Pensando nisso, este estudo tem como objetivo analisar taludes onde foram feitas essas contenções na cidade, com o foco na região Centro-Sul onde há a predominância de filitos e uma grande concentração de taludes que apresentam alguma instabilidade. Através de visitas aos locais e registros fotográficos, foi possível identificar as características geométricas da contenção, avaliando as suas condições e proporções em relação à geometria do talude e a suas principais características técnicas, bem como os sistemas de drenagem implantados nas contenções. Percebeu-se que o uso do gabião como uma solução de estabilização foi eficaz em algumas situações, em termos de durabilidade e eficiência do sistema de drenagem, principalmente quando associado a outros tipos de contenção em um mesmo talude. Em contrapartida, em alguns casos, aquelas contenções implementadas não se apresentam como a solução mais adequada, seja e

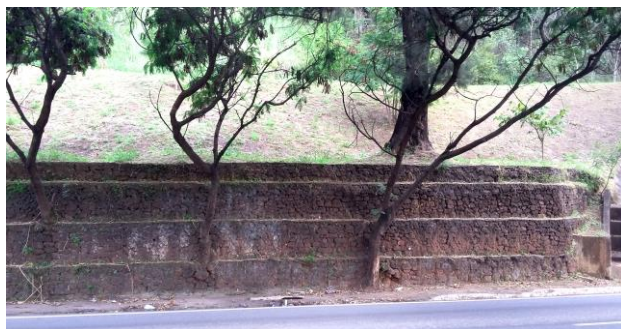
Outro ponto de destaque é a presença de três árvores que crescem através da face da estrutura por entre as pedras dos blocos de gabião como mostra a Figura 2. Essa situação representa bem a característica de flexibilidade das estruturas em gabião, pois a presença das árvores ainda não provocaram danos a integridade geral da estrutura mesmo com troncos que ultrapassam

20 centímetros de diâmetro.

Figura 2. Crescimento de árvores através da Contenção I.

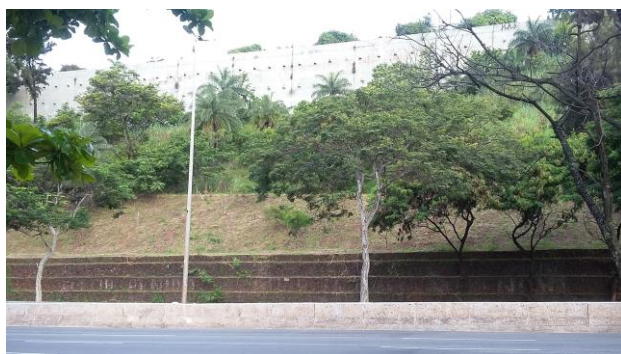
A contenção se encontra às margens da rodovia e no pé de um talude com um desnível de 35 metros. O topo deste talude possui uma outra estrutura de contenção, uma cortina atirantada com uma altura de cerca de 10 metros, como mostra a Figura 3. Essa associação de diferentes tipos de estruturas em um mesmo talude é muito eficiente em diversos casos. Nesta situação percebeu-se que a estrutura de cortina atirantada suporta as maiores cargas do talude, uma rua contígua ao topo. Já a estrutura em gabião no pé do talude garante a estabilidade da massa de solo posterior a cortina.

Figura 3. Vista geral do talude da Contenção I.

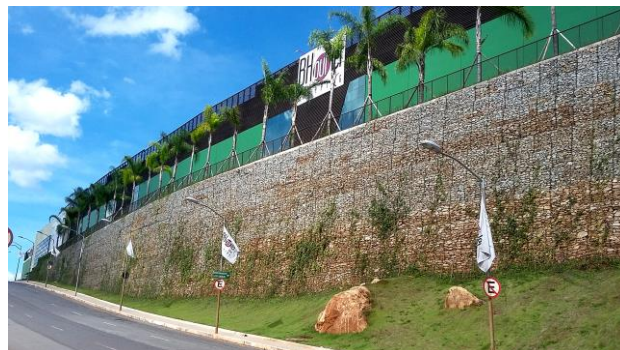
variando segundo o aclave de uma via que da acesso da rodovia BR-356 a entrada das instalações comerciais. A contenção de face plana se encontra no topo do talude, como mostrado na Figura 4 e tem cerca de 150 metros de extensão.

Figura 4. Vista geral da Contenção II.

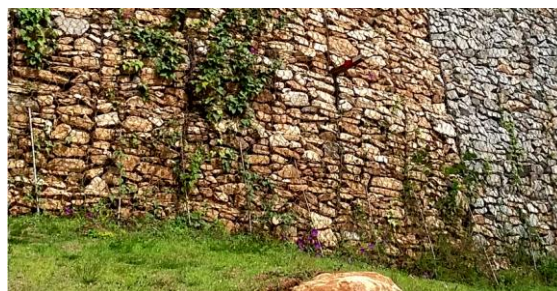
As estruturas em gabião possuem boa integração com a natureza se comparadas a outras estruturas feitas em concreto, por exemplo. Isso ocorre, porque seus principais componentes são pedras naturais que conferem uma alta porosidade e permeabilidade ao sistema. Por essa razão, em muitas situações, o gabião se apresenta com um elemento estético compondo o paisagismo do local. A contenção analisada parece ser um destes casos. Isso poderia explicar o fato de se utilizar uma solução, como o gabião, que não é economicamente recomendada para alturas com esta grandeza no lugar de uma outra estrutura mais viável, como o solo grampeado. (Magalhães *et al*, 2015) A presença de trepadeiras plantadas na base da contenção, como mostra a Figura 5, reforça o fato de que optou-se por utilizar uma estrutura esteticamente mais agradável.

Figura 5. Detalhe das planta trepadeiras plantadas no pé da Contenção II.

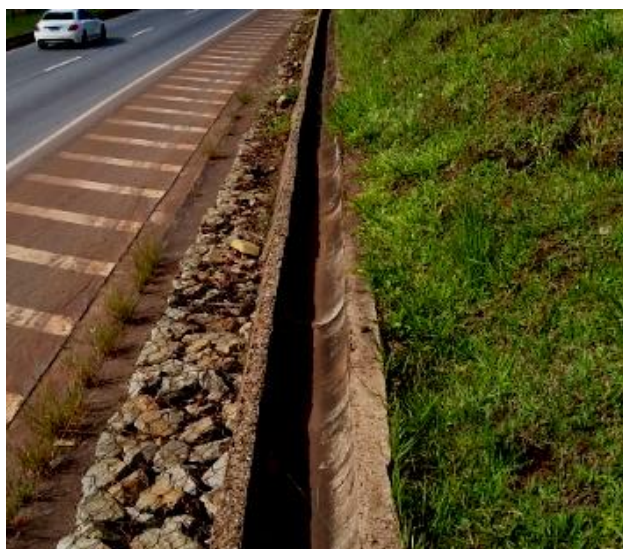
As características da seção transversal de toda a contenção são semelhantes e apresentam uma altura aproximada 1,8 metros com 2 fileiras de blocos e uma face plana. Essas seções apresentam um sistema de drenagem superficial com canaletas no topo da contenção e pela proximidade com a rodovia contam com a canaleta de drenagem da pista próxima ao pé da contenção, apresentado na Figura 6. Não há, porém, tubos ou canaletas verticais que são responsáveis por conduzir a água captada pelas canaletas do topo.

Figura 6. Detalhe da canaleta do sistema de drenagem superficial da Contenção III

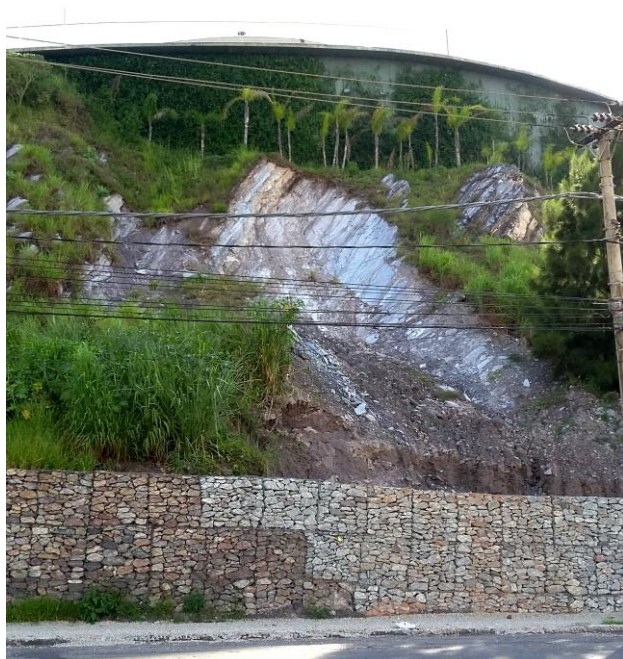
A contenção tem uma altura de aproximadamente 2,3 metros e cerca de 82 metros de extensão, contando com 3 fileiras de blocos de gabião e uma face plana. A estrutura aparenta ter sofrido alguma reforma recente indicada pela diferença de cor entre as pedras de preenchimento do gabião, mais clara na parte nova, como mostra a Figura 8.

Figura 8. Vista do talude da Contenção IV, com o detalhe para a ruptura.

Ainda na Figura 8 percebemos uma grande ruptura na face do talude que pode ter danificado a estrutura da contenção e motivado a reforma. Com o escorregamento do solo superficial ficaram expostos na ruptura, os filitos, característico da geologia local, cuja xistosidade pode ser facilmente identificada. A ausência de um sistema de drenagem profunda pode ter sido um dos agravantes para a ocorrência da ruptura, já que a passagem de água por entre os planos de xistosidade dos filitos diminui muito a sua resistência ao cisalhamento. Por este motivo a nova estrutura da contenção conta com um sistema de drenagem profunda mais completo. Um de seus componentes são as mantas geotêxteis colocadas no tardo da estrutura na interface do gabião com material de aterro.

Neste talude ainda vemos a presença de uma associação de contenções onde uma outra estrutura, de cortina atirantada, é responsável pela estabilização do topo do talude onde há maior carga, advindas das construções acima do morro. A Figura 8 mostra as duas estruturas, e nela podemos perceber que a ruptura ocorrida não afeta a cortina atirantada, incidindo unicamente sobre a estrutura de gabião no pé do talude.

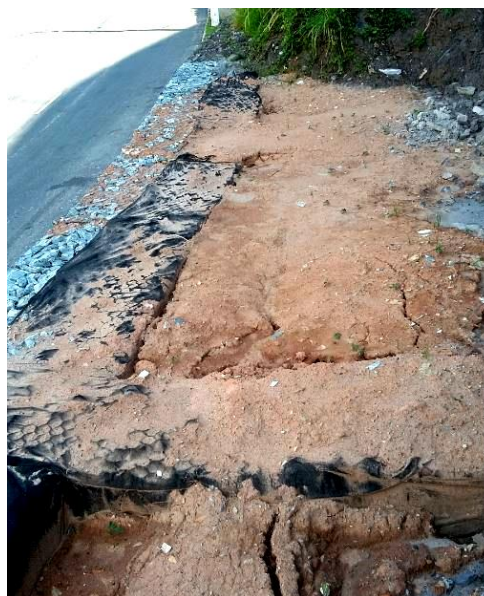
A Figura 9 mostra um outro componente do sistema de drenagem profunda utilizado na contenção, o contraforte. Este é um elemento feito com as mesmas características dos blocos de gabião, mas com uma extensão horizontal perpendicular ao alinhamento principal da contenção do pé do talude. O contraforte tem tanto uma função estática na estrutura, aumentando a sua estabilidade, quanto uma função drenante, comportando como um caminho que facilita o escoamento do líquido

Figura 9. Contraforte no tardo da Contenção IV.

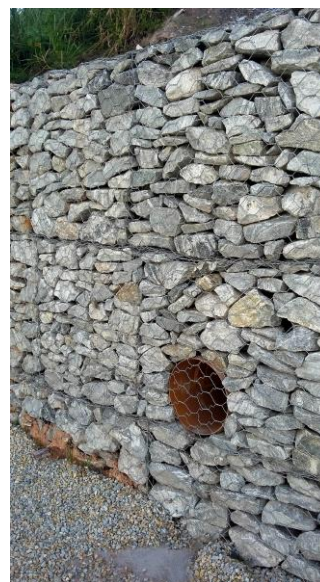
presente no interior do maciço. (Barros, 2014) Apesar da alta permeabilidade do gabião, é possível instalar tubos horizontais para aumentar a capacidade de escoamento do líquido durante a drenagem. Neste caso, como mostra a Figura 10, foi colocado um tubo sub-horizontal na mesma direção do contraforte para maximizar a sua capacidade drenante.

Figura 10. Tubo de drenagem da Contenção IV.
