# Integração de dados geológicos e geotécnicos para estudo da estabilidade de taludes na BR-280/SC

**RESUMO:** O trabalho apresenta a caracterização geológica-geotécnica dos taludes de corte da BR-280/SC, no trecho entre os municípios de São Bento do Sul, Rio Negrinho e Mafra, porção NE do Estado de Santa Catarina. A metodologia adotada se baseia na análise integrada dos elementos do meio físico, a partir de técnicas de aerofotogeologia, investigações geológicas e ensaios geotécnicos. Baseado nas informações sobre o contexto geológico-estrutural, perfis de alteração, sondagens e ensaios para caracterização de solos, identificaram-se quatro unidades geológico-geotécnicas: arenitos, diamictitos e folhelhos do Grupo Itararé, e gnaisses enderbíticos do Complexo Granulítico de Santa Catarina. A porção argilosa encontrada nas rochas do Grupo Itararé, juntamente com a elevada expansão dos seus solos, aumenta as instabilidades nos taludes. Logo, a partir dos dados levantados, foi elaborado o diagnóstico geológico-geotécnico da BR-280/SC, descrevendo os fatores naturais e estruturais condicionantes no que se refere à estabilidade dos taludes da rodovia.

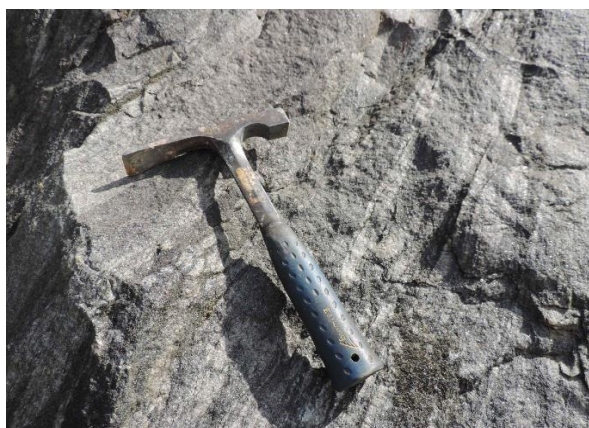
Figura 2. Gnaiss enderbítico, de cor cinza, e bandamento composicional denotado pela alternância de bandas centimétricas quartzo feldspáticas e porções ricas em minerais máficos.

Em uma parte restrita do trecho, no município de São Bento do Sul (km 115 até 117), afloram **gnaisses enderbíticos** do CGSC. Esta unidade abrange rochas bandadas, cuja estruturação se dá pela alternância de bandas quartzo feldspáticas alternadas com bandas máficas (piroxênios e hornblenda) (Fig.2). O bandamento dos gnaisses tem orientação preferencial E-W a NW-SE com mergulhos subverticais (70°-80°).

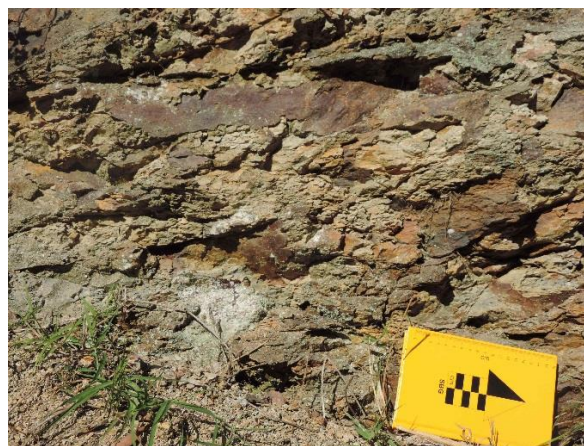
Figura 3. Diamictitos com matriz pelítica a arenosa, não sendo rara a ocorrência de seixos de granitoides e rochas metamórficas.

Entre os km 150 e 159 afloram diamictitos de cor cinza, com matriz pelítica a arenosa e seixos de granitoides e rochas metamórficas. Quando alterados, apresentam coloração avermelhada (Fig.3).

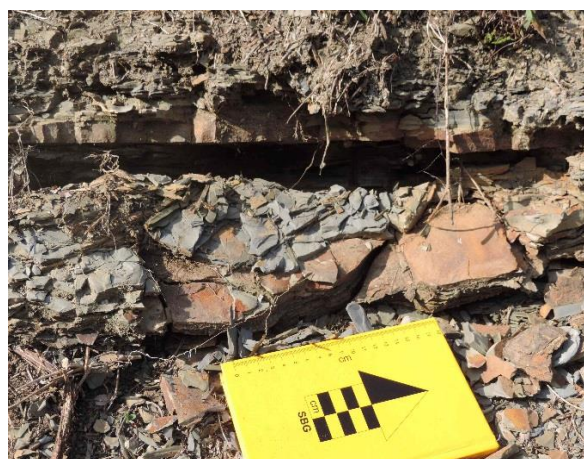
Figura 4. Horizonte C dos folhelhos, com coloração cinza e com estruturas reliquias plano paralelas preservadas.

Por fim os folhelhos (km 159,0 até 180,0), correspondendo a rochas de coloração escura (Fig.4) e granulometria muito fina. A principal estrutura é a laminação plano-paralela, subhorizontal.

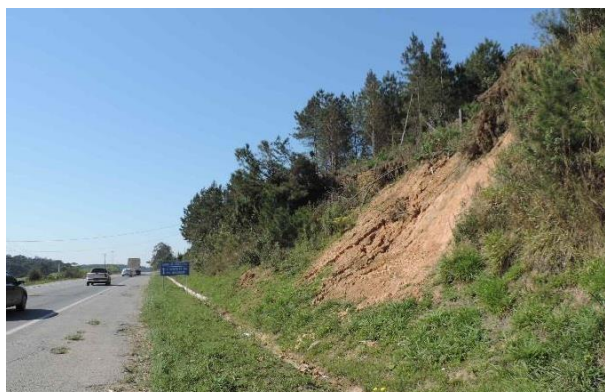
Figura 6. Corte de estrada em arenito fino a muito fino, siltico com feições de erosão e deslizamento.

Quanto aos solos residuais das rochas do Grupo Itararé, o horizonte B dos **arenitos** (Fig.6) são pouco espessos (aprox. 1m), já o horizonte C, mais espesso, pode chegar até 12m. Ambos são geralmente siltosos, com granulometria argilosa subordinada, sendo que o horizonte C é comum preservação parcial das estruturas plano-paralelas.

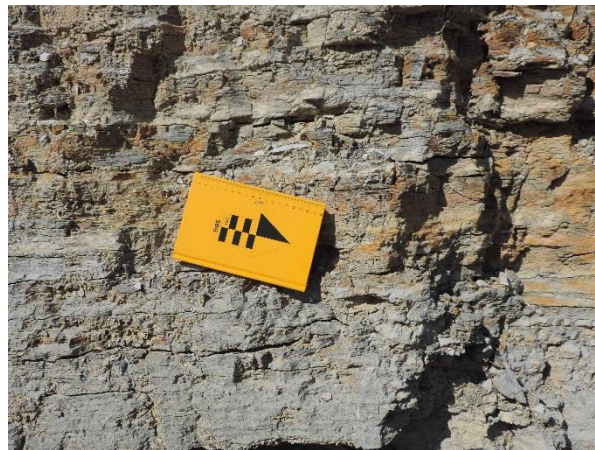
Figura 7. Vista em perfil do horizonte C dos folhelhos, com coloração cinza e com estruturas reliquias plano paralelas horizontais preservadas.

Nos **folhelhos**, horizonte B a composição tende a ser silte argilosa. Já no horizonte C, predominam solos argilo-siltosos, que preservam laminação plano-paralela e subhorizontal (Fig.7).

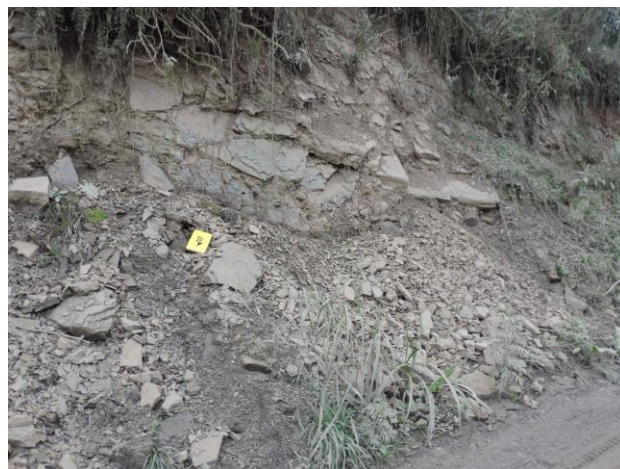
Figura 9. Talude de corte em rocha e solos residuais do folhelho no km 176. Folhelho cinza escuro, com elevada desagregação, além de intenso deslocamento seguindo a orientação da camada.

Já as rochas e solos residuais do Grupo Itararé, mostram-se relativamente instáveis, principalmente os arenitos e folhelhos, devido a sua constituição mineralógica, textura e o plano horizontal de estratificação das rochas, associado também a elevada expansividade da fração argilosa. Essas características, principalmente a estratificação, funcionam como planos preferenciais de fraqueza, que atuarão na conformização da superfície dos taludes. Isso foi observado em alguns escorregamentos, como apresentado na Figura 9.
