# Estudo Experimental e Análise da Estabilidade de uma Encosta em Camaragibe - PE

**RESUMO:** O crescente número de construções de moradias em áreas de risco, em consequência da invasão antrópica acelerada das encostas sem o devido planejamento, suporte técnico e avaliação dos riscos geológicos/geotécnicos é um problema que ocorre continuamente na Região Metropolitana do Recife. Desta forma, este trabalho apresenta um estudo experimental e numérico de uma encosta do município de Camaragibe-PE, que delimita uma área onde foi construído um supermercado. O programa de investigação geotécnica foi realizado em duas etapas: uma em campo e outra em laboratório. Em campo, foram coletadas amostras deformadas e indeformadas de solos. No laboratório, executaram-se ensaios para a caracterização física e ensaios de cisalhamento direto para a determinação dos parâmetros de resistência do solo. No ensaio de cisalhamento direto foram ensaiadas amostras na umidade natural e saturada para verificar a variação dos parâmetros de resistência e simular cenários de verão e inverno na análise do cálculo de estabilidade desta encosta. Além disso, foi realizada a análise de estabilidade da encosta estudada

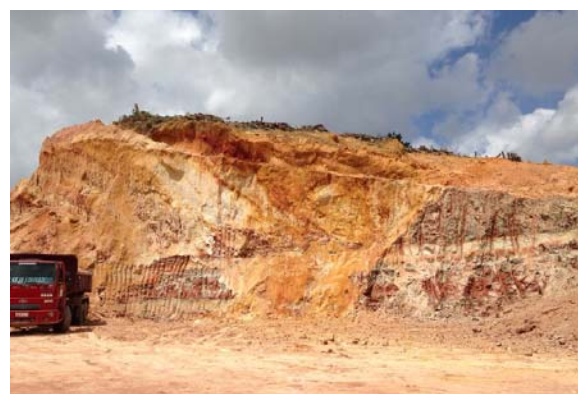
Figura 3. Corte da face do talude estudado com perfil de solo.

A área da encosta analisada localiza-se na Avenida Doutor Belmiro Correia, bairro Timbi, Camaragibe – PE. A escolha da área do talude para a análise de estabilidade foi influenciada por estar próxima a construção de um supermercado. A Figura 3 apresenta um corte da face estudada, mostrando característica do solo de cor laranja creme avermelhada, possivelmente, devido ao teor de ferro presente em este solo.

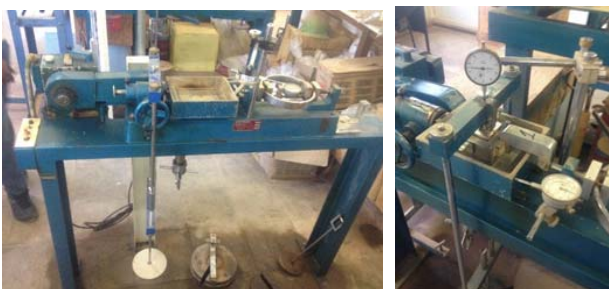
Figura 6. Aparelho de cisalhamento direto.

Os ensaios de cisalhamento direto foram realizados no Laboratório de Solos e Instrumentação, da Universidade Federal de Pernambuco – LSI/UFPE, com um equipamento produzido pela Contenco indústria e Comércio LTDA, como mostra a Figura 6. Foram ensaiadas séries de 3 corpos de prova nas tensões verticais de 50 kPa, 100 kPa e 200 kPa, com duas umidades iniciais – natural e saturada (por representar a pior situação para deflagração dos escorregamentos nas encostas, caracterizando invernos rigorosos). A velocidade constante determinada para a realização do ensaio foi de 0,483 mm/min (com o objetivo de proporcionar uma condição drenada de carregamento). A velocidade adotada está ligada ao coeficiente de adensamento ( $c_v$ ), por refletir as características do solo, compressibilidade e permeabilidade. Os procedimentos do ensaio obedeceu as recomendações de HEAD (1980).
