## ESTUDO DO MÉTODO DE IMPEDÂNCIA ELETROMECAÂNICA PARA DETECÇÃO DE DANOS INCIPIENTES EM UMA VIGA DE ALUMÍNIO

**LIZETH VARGAS PALOMINO**

**VALDER STEFFEN Jr**

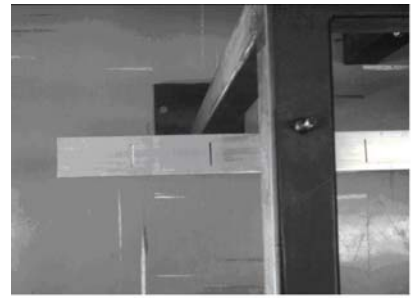
(c) Viga com Dano

As condições de contorno da viga são livre-livre, Figura 3(a), e as falhas foram inseridas com uma fresa de topo de 3 mm, Figura 3(b). Inicialmente a falha tinha 15 mm de comprimento e 3mm de largura com profundidade de 1mm. Para simular o aumento do dano em cada passada foi acrescentado ao rasgo um em um milímetro de profundidade até vazear a peça. As falhas foram feitas a 900 mm, 850 mm e 800 mm de distância da pastilha de PZT. A Figura 3(c) mostra uma falha inserida na viga.

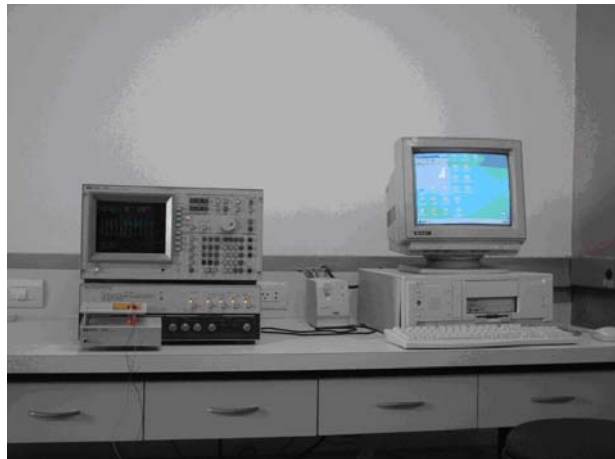
Figura 4: Analisador de impedância HP4194A.

Com o analisador de impedância HP4194A, Figura 4, foi feita a aquisição dos sinais de impedância do PZT para cada um dos estados da estrutura. Para o corpo de prova sem falha foram feitas três medições em dias diferentes, para poder observar o comportamento dos sinais. Os dados foram tratados e analisados segundo a Equação 2, sendo possível obter informações a respeito da integridade da estrutura após cada falha.
