## Durabilidade do Gnaiss Ornamental Olho do Pombo do Município de Pádua/RJ como Material de Construção

**RESUMO:** A comercialização de rochas ornamentais é importante para o desenvolvimento do Noroeste Fluminense e tem se destacado no setor mineral brasileiro. Para a pesquisa, foi escolhido o gnaiss milonitizado denominado comercialmente por Olho do Pombo, extraído na Serra do Bonfim do município de Santo Antônio de Pádua - RJ. Para a realização do estudo, primeiramente foi necessário obter o material e, então, separá-lo em dois lotes distintos. O primeiro lote foi submetido à degradação natural no campo no período de julho de 2011 a julho de 2015 e o segundo lote foi submetido à degradação de forma acelerada no laboratório por até 70 dias também em 2011. A degradação natural ocorreu no terraço de um dos prédios da Universidade Estadual do Norte Fluminense Darcy Ribeiro - UENF, no município de Campos dos Goytacazes, localizado no estado do Rio de Janeiro. Esse método é influenciado pelas características climáticas do local de exposição como a temperatura, umidade relativa, o vento, a pressão atmosférica e outros fatores. A degradação no laboratório acelera o processo de exposiçã

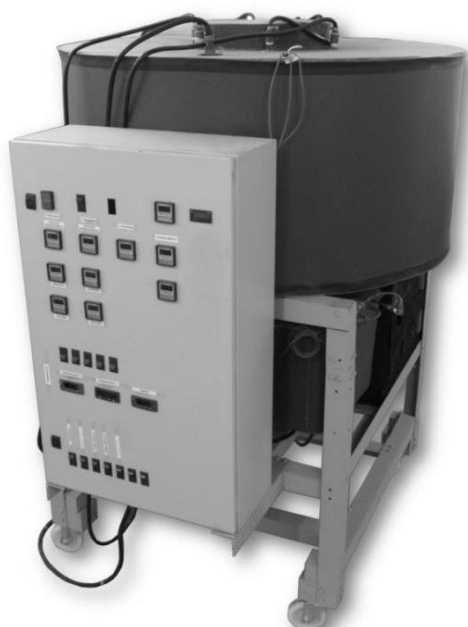
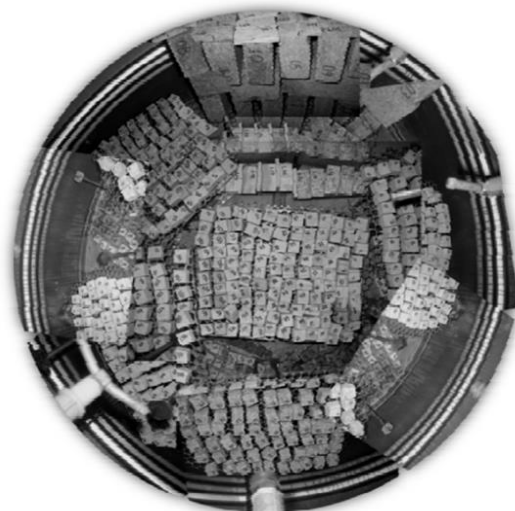
Figura 2. Equipamento de lixiviação contínua da UENF.

A degradação no laboratório tem como vantagem acelerar o processo de exposição. Nesta pesquisa utilizou-se o equipamento de lixiviação contínua (Figura 2), que é detalhado por Xavier et al. (2012). Este equipamento simula a degradação natural através da variação de temperatura e da precipitação, que provocam movimentações térmicas nas amostras e intensificam, assim, sua dilatação e retração. Estas condições possuem boa representatividade quando comparadas à degradação natural, pois os procedimentos simulam com maior intensidade os principais mecanismos de degradação da rocha aplicada no ambiente.

(a) Visão geral do equipamento de lixiviação

(b) Visão interior do tanque com as amostras
