# **Uso do Ensaios de Desgaste para o Estudo da Perda de Massa da Rocha Basáltica do Enrocamento da Usina Hidrelétrica de Marimbondo**

**RESUMO:** Os principais campos de aplicação dos enrocamentos são as barragens, as obras portuárias, as vias de comunicação e os aeroportos. Dentre estes, destaca-se a construção das grandes barragens, com o emprego cada vez maior de rochas alteradas e fissuradas, susceptíveis às variações de resistência e deformabilidade. A grande quantidade de material aplicado na barragem, associado ao volume de escavações previsto em projeto, obriga o emprego de rochas menos resistentes e susceptíveis a alteração, disponíveis na região de implantação das barragens. Neste sentido, este trabalho apresenta um estudo sobre a degradação da rocha basáltica utilizada como enrocamento de proteção da Barragem de Marimbondo, Brasil, com 40 anos de exposição a agentes intempéricos, através dos resultados dos ensaios Micro-Deval (MD) e *slake durability* (SD). Os resultados indicam a variação de massa e a perda de resistência do material devido a degradação no campo.

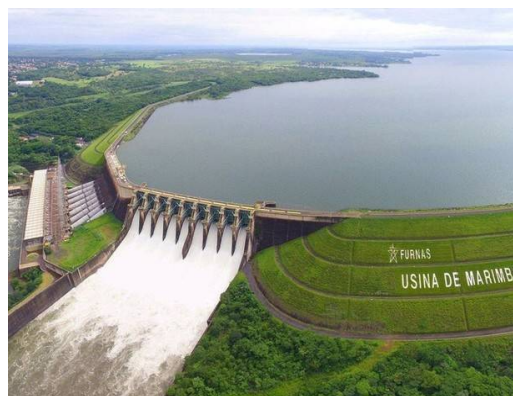
Figura 2 . Barragem de Marimbondo

A Barragem de Marimbondo, tem uma seção homogênea em argila e enrocamento em basalto, com altura máxima de 94,00m, uma largura de 10,00m no coroamento e um comprimento aproximado de 3.100,00m, que se compõe de duas barragens de terra localizadas nas ombreiras e uma estrutura de concreto na parte central (Figura 2).

A crista da barragem da ombreira direita possui cerca de 800m de comprimento, e da esquerda aproximadamente 2300m de comprimento. A estrutura de concreto se constitui de um muro de peso fazendo a transição com a barragem direita, uma tomada d'água, um vertedouro e outro muro de peso, fazendo a transição com a barragem esquerda. Em períodos de cheia pode atingir um volume total de 14.400.000m³ de água.

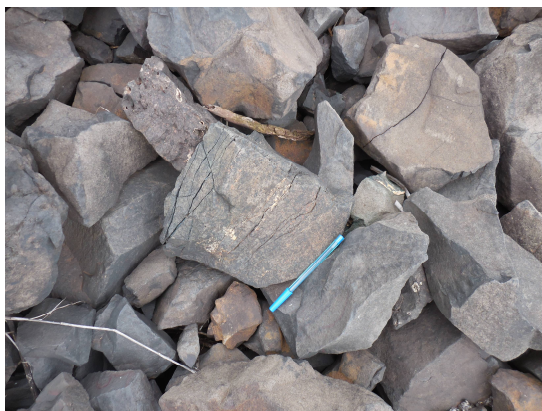
Figura 3 – Enrocamento em basalto com fissuras

Para o presente estudo foram retiradas amostras de basalto denso dos taludes de montante da barragem, evitando-se material com trincas e fissuras, mostrado na Figura 3.

São usados ainda resultados da pesquisa de Maia (2001), que estudou a alterabilidade do enrocamento com 25 anos de exposição no campo e o basalto intacto da Pedreira Rio Grande, similar ao usado no enrocamento. Maia (2001) observou que os blocos apresentavam desintegração, devido a alteração do material de preenchimento das fissuras das rochas escavadas, e às variações térmicas diárias, que geram concentrações de tensões nas fissuras e provocam a separação dos blocos.

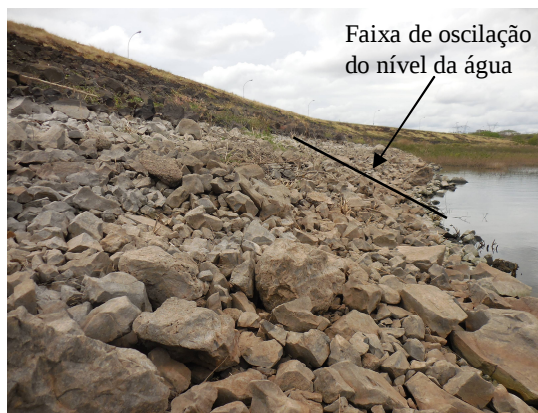
Figura 4 – Local da coleta das amostras de basalto

Para o presente estudo foram retiradas amostras dos taludes de montante da barragem, na faixa de oscilação do nível da água do reservatório (Figura 4), com escolha visual das partículas.

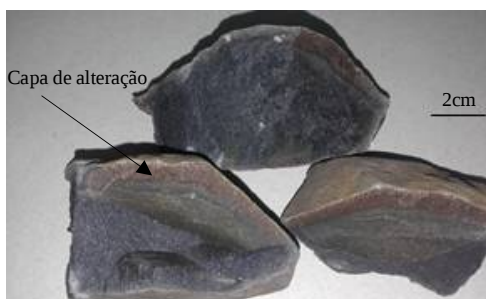
Figura 10- Basalto com capa de alteração

Na Figura 10 apresenta-se uma amostra de basalto partida, sendo possível a identificação visual da capa de material alterado e o interior da rocha sem alteração na coloração cinza escuro.

A perda de massa observada é função da capa de alteração presente nos blocos de rocha que sofre quebra durante o ensaio.
