# Retomada dos Trabalhos em Cavas Paralisadas e com Áreas de Ruptura.

## Estudo de Caso: Cava João Burro – Mina Córrego do Sítio

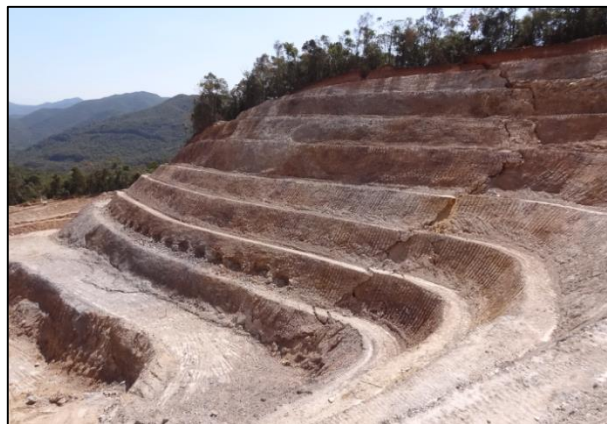
Figura 2: Vista em planta da cava João Burro e da ruptura ocorrida no talude oeste em agosto de 2014.

aquífero livre, mas provavelmente de um aquífero suspenso, uma vez que com o avanço da lavra não se teve mais a surgência dessas águas. Em agosto do mesmo ano foi observado o surgimento de uma ruptura na região oeste da cava (Figura 2), posteriormente esta ruptura evoluiu atingindo diversos bancos e consequentemente, por questões de segurança, foi necessário a paralização dos trabalhos na cava João Burro. Logo abaixo da ruptura onde o maciço apresentava uma melhor qualidade, foi recomendado que fossem deixadas duas bermas de segurança para auxiliar no controle da ruptura. A paralização da cava acarretou em um impacto negativo na produção planejada para o ano de 2014.

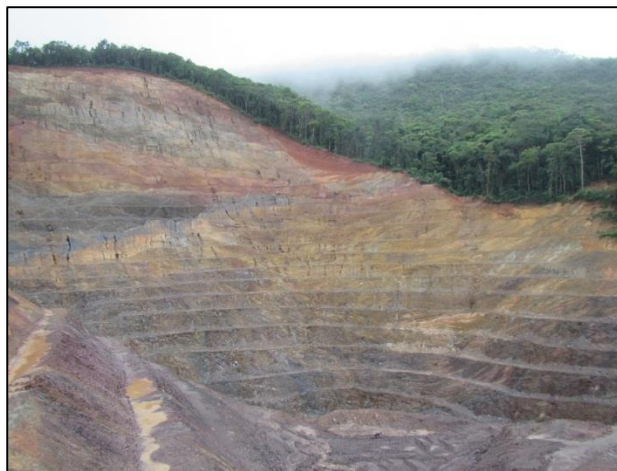
Figura 3: Vista frontal do talude leste indicando a grande variabilidade litológica da cava João Burro.

Em geral, há uma grande variabilidade geológica na cava João Burro (Figura 3) e ocasionalmente intercalações com filitos sericíticos e/ou carbonosos, podendo a espessura variar de centímetros a metros.

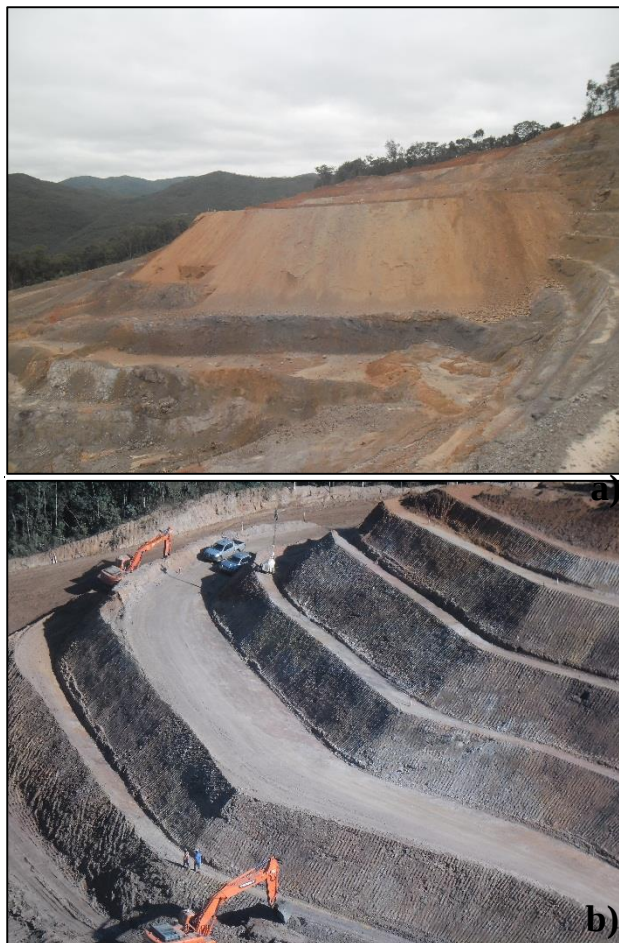
Figura 9: Retaludamento da região oeste. (a) Início dos trabalhos. (b) Região oeste após o retaludamento.

Dentre os trabalhos, destacam-se as inspeções realizadas durante o retaludamento da região oeste (Figura 9), onde foi possível acompanhar a retirada da ruptura, garantindo sempre um gerenciamento de risco adequado.

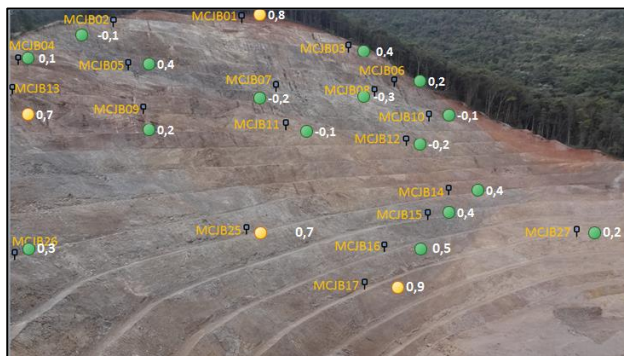
Figura 11: Faróis da região leste representado a velocidade média de deslocamento (cm/dia).

As coordenadas levantadas são inseridas em um banco de dados onde são tratadas, sendo elaborados a partir delas gráficos de deslocamento (Figura 10) e imagens com a localização das placas, contendo faróis que representam a velocidade média de deslocamento (Figura 11).

Esses faróis podem ser observados nas cores verde, amarelo e vermelho, os quais representam limites de velocidade estabelecidos com base na literatura (Sjöberg, 1996).
