## **Escavações do Canal de Restituição e Túnel Adutor da Barragem de Jati no Estado do Ceará: Introdução do Critério de Estruturas Geológicas Complexas à Classificação Geomecânica**

**RESUMO:** A barragem de Jati faz parte do Projeto de Integração do Rio São Francisco com as Bacias do Nordeste Setentrional e apresenta duas escavações distintas com características geológicas e geomecânicas semelhantes, a do canal de restituição do vertedouro e as do emboque do túnel adutor projetado ligando a casa de força. O canal de restituição com 500 m de comprimento apresenta taludes na lateral direita e esquerda com alturas entre 10 e 27 m, em rochas metamórficas e foi alvo de detalhamento neste trabalho. A escavação do emboque do túnel também contém rochas metamórficas. Estudos geológico estrutural, petrográficos e geomecânicos incluindo ensaios de ruptura uniaxial, permitiram identificar zonas de alteração intempérica contendo saprólitos e diversos sistemas de fraturamento. Neste contexto estrutural estão presentes, falhas de cisalhamento preenchidas por cataclasitos alterados e dobras que quando escavadas, geram rupturas de flanco, muitas vezes isolando blocos de rocha instáveis nos talud

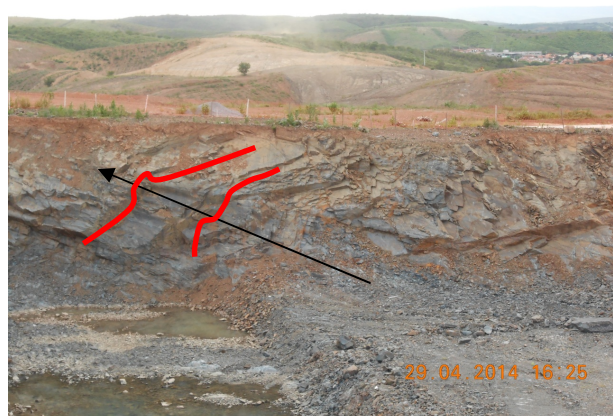
Figura 5 - Dobramentos ao Longo do Canal de Restituição. Estacas 6 e 7. Lado Esquerdo Hidráulico.

As rochas aflorantes nas fundações da barragem de Jati, escavações do canal de restituição e da área de implantação da casa de força, constituem uma miscelânea de rochas metamórficas típicas de cinturões de dobramentos, como metassiltitos, metarenitos, metavulcânicas, filitos, xistos e gnaisses (figuras 5 e 6). Encontram-se estruturas geológicas com características geotécnicas diversas como zonas de alteração e material saprolítico nas faces escavadas ou no interior das falhas, três ou quatro sistemas de fraturas (famílias), sendo dois identificados como principais: falhas de cisalhamento preenchidas por material cataclasado e dobramentos que quando escavados acabam por gerar grandes rupturas de flanco sob a forma de planos de *slickensides* principais (PSP), Mello *et al* (2015). O resultado deste estudo geológico e geomecânico levanta a questão de que outros dois planos de *slickensides* (critério de nomenclatura usado nos sistemas de classificação geomecânica, e.g. **RMR** e **Q System**) também estão presentes. Quando estes três planos se interceptam geram rupturas de grande porte e estas rupturas após ocorridas tendem a desencadear uma série de outras rupturas sucessivas aumentando os processos de instabilidade ao longo do tempo. A figura 7 e 8 mostra os parâmetros geomecânicos, algumas das estruturas geológicas identificadas em estudos de taludes rochosos e um exemplo de ruptura em cunha ocorrida no lado direito do canal cerca de um mês após o mapeamento de campo.

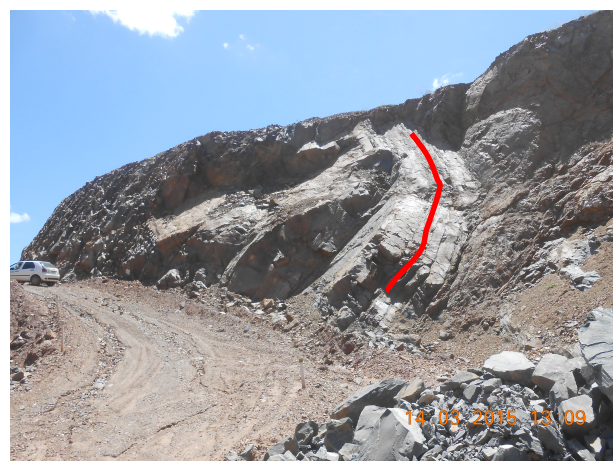
Figura 6 - Dobramentos ao Longo do Canal de Restituição. Estacas 11 a 12. Lado Esquerdo Hidráulico.

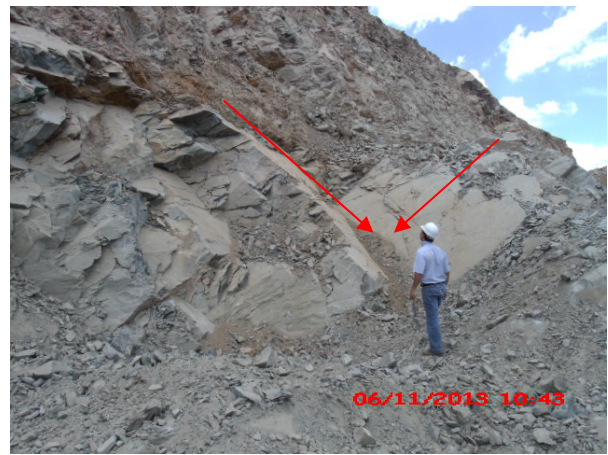
Figura 8 Ruptura em cunha nos taludes do lado Direito prestes a ocorrer. Foto obtida em novembro de 2013, Mello (2014). As rochas fragmentadas acima e o material saprolítico escorregou em dezembro de 2013.
