# Aplicações e Melhorias no Cabeamento dos Realces da Mina Cuiabá

**RESUMO:** A Mina Cuiabá de propriedade da AngloGold Ashanti Córrego do Sítio Mineração é hoje uma das mais importantes minas subterrâneas do Brasil. Dentre os métodos de lavra aplica-se *sublevel stoping*, corte e aterro e variantes. Como suporte da capa (*hangingwall*) em lavra de corte e aterro ou ao longo dos subníveis de *sublevel*, utiliza-se cabos de aço com 9,60m de comprimento numa malha previamente definida. O suporte com utilização de cabos de aço é classificado como dispositivos ancorados por atrito e continuamente acoplados, ou seja, a aderência entre cabo e maciço rochoso é contínua através do uso de mistura ligante cuja qualidade da atuação na resistência de aderência depende em grande parte da sua composição, forma de instalação e tempo de cura. Desde 2008, sucessivos acompanhamentos, estudos e testes têm sido conduzidos neste tema para o desenvolvimento do sistema de suporte no âmbito de qualidade e eficácia de acordo com as condições presentes na mina. Cronologicamente, houve intervenções na composição da mistura ligante cabo-rocha, tipo de cabo utilizado, alteração na metodologia de injeção em al

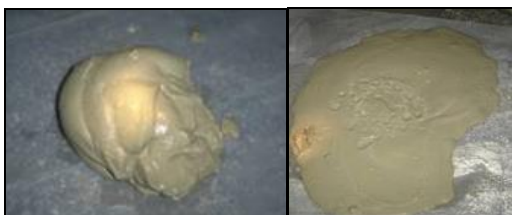
Apos estes testes, ficou tecnicamente comprovado que a alteração do traço para água e cimento em uma relação máxima de 0,45 proporciona um ganho de eficiência do sistema de suporte quando comparado com o traço da tabela 1. A figura abaixo ilustra um teste visual de diferença de viscosidade entre o traço anterior e o traço com relação de 0,45 com o mesmo volume inicial.

Figura 8: (esquerda) Mistura ligante composta com relação água/cimento de 0,45, maior viscosidade. (direita) Mistura ligante do traço com areia e etc, menor viscosidade.

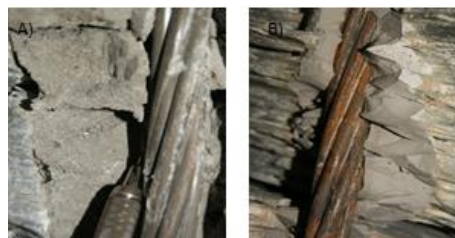
A figura a seguir, demonstra a diferença de textura entre as duas misturas ligantes, à esquerda a mistura referida na tabela 1 e a direita, b, o traço com relação W/C de 0,45. É perceptível a maior porosidade da foto (a) em comparação à foto (b)

Figura 7: Comparação da textura entre os diferentes traços. (a) Textura referida a tabela 1; (b) textura do traço modificado para W/C de 0,45.

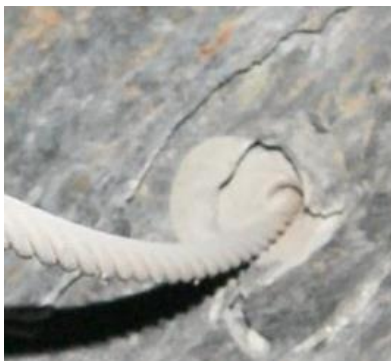
Foi possível em inspeções na Mina Cuiabá, constatar tal indício na qual o relaxamento da capa (*hanging wall*) provocou um aumento do diâmetro do furo e consequente escorregamento do cabo pela baixa resistência de aderência final do sistema (Figura 9). Estes indícios foram simulados na mina Cuiabá através de modelagem numérica 2D pelo software Phase2 da Rocscience e consultas a referência bibliográficas já consagradas como Kaiser, P. K., Yazich, S., Nosê, J. (1992).

Figura 9: Evidência de cabos escorregados na capa (Hanging Wall), destacando a abertura entre cabo e mistura ligante.

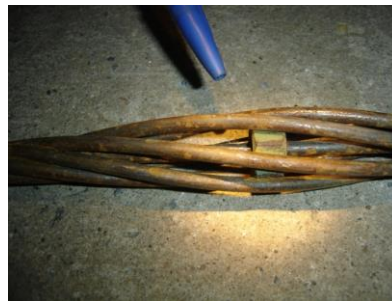
Em adição a medida anterior a equipe de Mecânica das Rochas iniciou a instalação de cabos de aço com trança modificado do tipo Nut Cadge, Figura 11, após estudos de viabilidade

técnica-financeira. A distribuição das porcas se da a cada metro ao longo de toda extensão do cabo de aço.

Figura 11: Cabos de Aço e suas porcas espaçadas a cada metro ao longo do comprimento do mesmo.

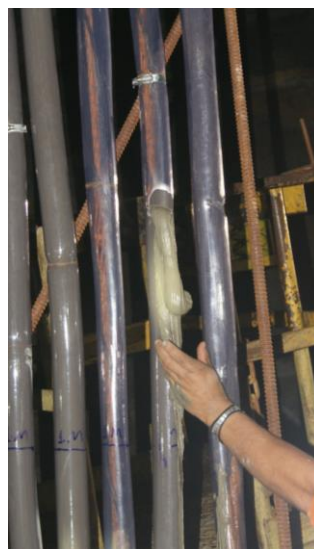
Quando não se observa o retorno adequado, constata-se que o cabo em injeção não terá comportamento efetivo e ocorre a marcação deste cabo para controle, como cabos sem retorno. Desta forma, realizaram-se testes utilizando tubos transparente com diâmetro interno de 63,5 mm para confirmação de uma serie de fatores que poderiam afetar o preenchimento total dos furos ocasionando sua ineficácia, principalmente a avaliação da influência de quebras no maciço rochoso que poderiam provocar perda de grout por trincas durante a injeção.

Figura 14: Arranjo com tubos transparentes para realização de simulação para o processo de cabeamento.

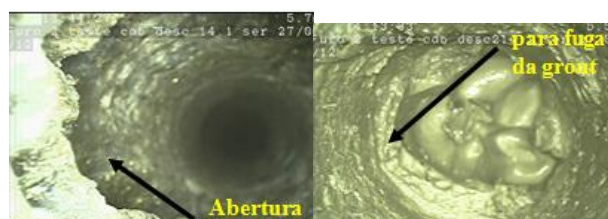
Para confirmação de eficácia da metodologia descendente, realizou se o televisionamento de uma trinca conhecida para que na sequência uma injeção de *grout* descendente fosse realizada até a elevação da trinca, após a injeção realizou se a filmagem novamente para ser verificado se a massa haveria “escapado” ou não pela trinca. Este teste segue ilustrado pela figura 15.

Figura 13: Evidência de que na metodologia de injeção descendente, a grout não “escapa” pela trinca.

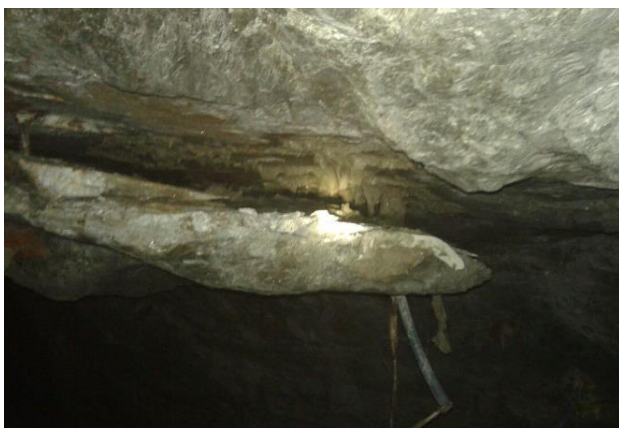
Pelo monitoramento de televisionamento de furos é perceptível quebras que podem provocar a fuga da grout, não preenchendo a coluna total do furo. Este fato, quando não detectado previamente provoca índices de cabos ineficazes que consequentemente reduzem o fator de segurança da região.

Figura 14: Evidência de fuga de mistura ligante pelas trincas.

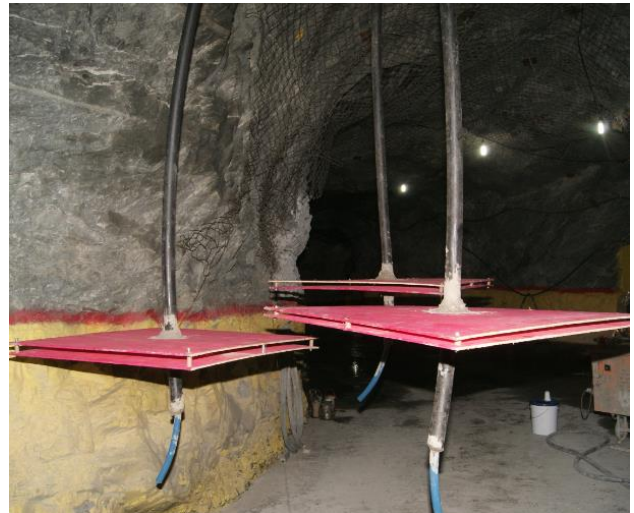
Com o intuito de eliminar anomalias de cabos sem retorno estudos para incorporação na mistura ligante de aditivos químicos para alterar o comportamento da massa fazendo com que ganhe um comportamento tixotrópico foi realizada em 2014. A partir da adição desta, a mistura obteve um comportamento não-newtoniano / pseudoplástico da qual, quanto mais se submetia a esforços cisalhantes, mais

sua viscosidade diminui, logo, ao encontrar uma trinca, simulada pelo arranjo da foto abaixo, seus esforços cisalhantes diminuiriam, aumentando consequentemente a viscosidade e selando a trinca que como consequência permitiu que a coluna do furo pudesse ser totalmente preenchida, evitando a anomalia do sistema de reforço.

Figura 18: Arranjo realizado para simular o efeito do aditivo tixotrópico quando em situações de trincas no maciço rochoso.

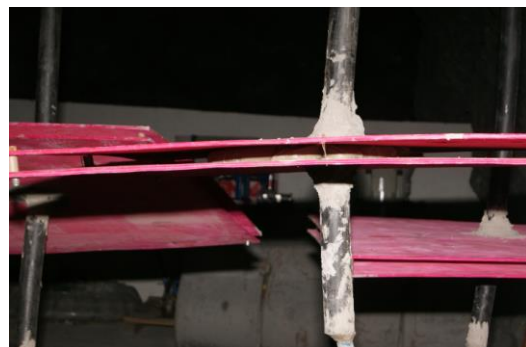
Figura 19: Comportamento da mistura ligante quando contendo o aditivo, permitindo o preenchimento subsequente do restante do furo.

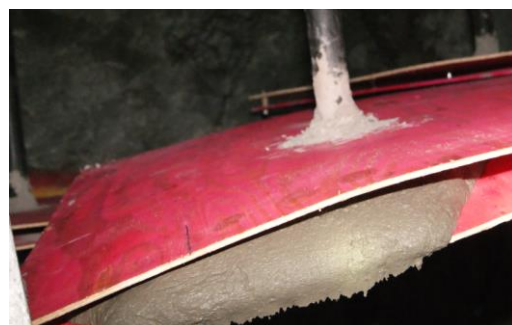
Figura 20: Comportamento da argamassa na trinca quando sem aditivo, impedindo que o furo seja totalmente preenchido.
