## IP4 (A4) - Túnel do Marão. Das Soluções de Projeto à Realidade em Obra

**RESUMO:** O túnel do Marão é constituído por dois túneis paralelos com aproximadamente 5 665 m de extensão cada, perfazendo um total de 11 330 m, que atravessam a Serra do Marão na direção aproximada Oeste / Este, inserindo-se na Autoestrada do Marão, entre Amarante e Vila Real, em Portugal. O túnel atravessa formações do Ordovícico e do Complexo Xisto grauváquico (CXG) do Câmbrio. Os trabalhos de escavação do túnel do Marão tiveram o seu início em Julho de 2009 e foram definitivamente suspensos em Julho de 2011, altura em que se encontravam escavados cerca de 7 km de túnel na totalidade das duas frentes. Após Julho de 2011 realizaram-se exclusivamente trabalhos de manutenção da obra já executada e em Fevereiro de 2014 foi realizado um novo concurso para o projeto e construção dos trabalhos necessários à conclusão do túnel. No presente artigo descrevem-se as principais atividades desenvolvidas no âmbito da adaptação das soluções de projeto às condições geológicas e geotécnicas encontradas em obra, realçando-se o benefício e a mais-valia na otimização de soluções, processos construtivos e de segurança decor

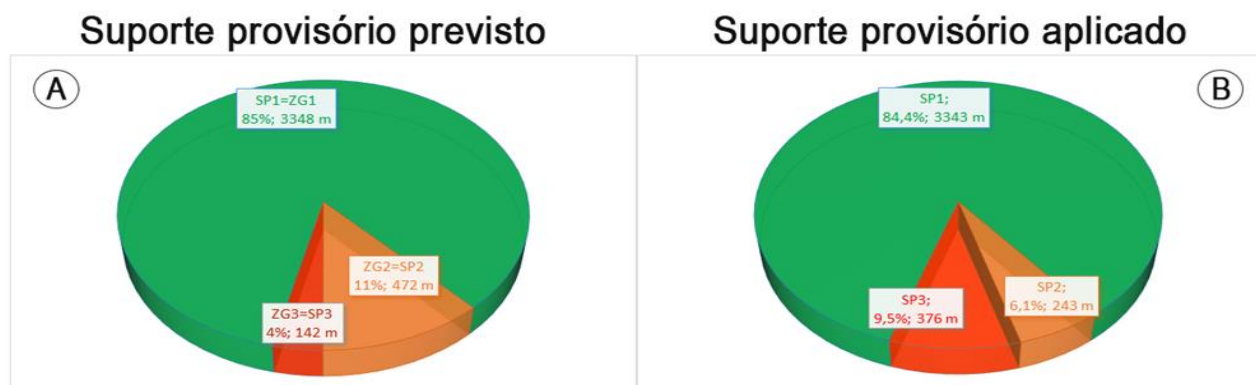
Figura 7 - Percentagens de suporte provisório previstas em fase de obra em função do zonamento (A) e as realmente efetuadas (B)

Em virtude da ocorrência geológica-geotécnica excepcional, bem como da área de influência da falha, que motivaram os reforços acima justificados, os responsáveis em obra optaram pela adoção de medidas protetivas de aplicação do suporte, de forma a reduzir o risco e, assim, dar cumprimento ao prazo de obra estabelecido. A consequência direta desta filosofia de atuação foi a disparidade entre o zonamento efetuado em fase de obra e o suporte provisório efetivamente instalado, conforme se pode observar pela análise da Figura 7.

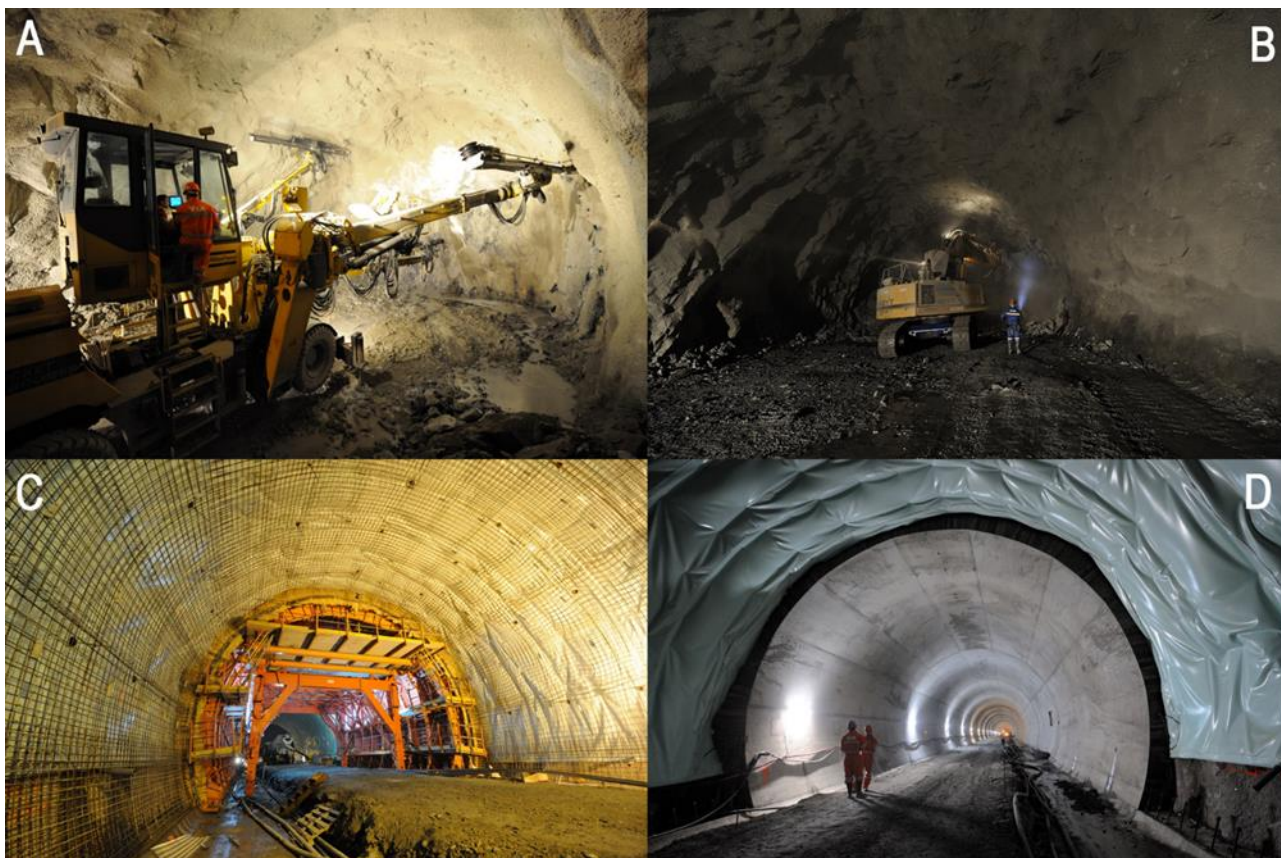
Figura 9 – Algumas das atividades inseridas no processo construtivo do Túnel do Marão: (A) Furação da frente de escavação; (B) Saneamento da frente de escavação; (C) Betonagem do revestimento definitivo; (D) Geomembrana de impermeabilização e troço já revestido

Para a execução da escavação e do suporte provisório, no que se refere a equipamento principal, foram utilizados 5 jumbos electro-hidráulicos de três braços de furação, 4 robots de projeção de betão, 20 dumpers, 6 scalers e 4 pás carregadoras. Na Figura 9 apresentam-se aspetos de algumas das atividades inseridas no processo construtivo do Túnel do Marão.
