O objetivo do trabalho foi avaliar a infraestrutura ligada ao tubular track no Pátio de Estiva Gerbi. Os objetivos específicos foram:

## 4 RESULTADOS

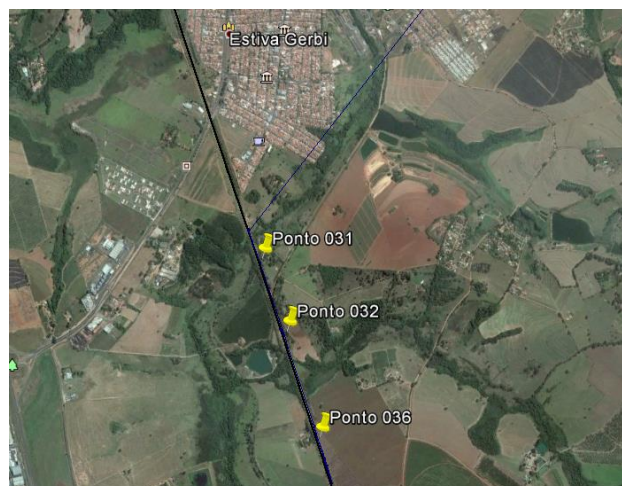
que se localiza próximo da cidade de Estiva Gerbi. Os pontos 31, 32 e 36 foram considerados críticos e amostras deformadas foram retiradas em cada local (Figura 02).

Figura 02. Rota da inspeção no Pátio de Estiva Gerbi e os pontos críticos.
