# Estabilização de Encostas Através da Arte de Solo Grampeado Associado ao Sistema *StrataSlope*

**RESUMO:** O escopo do presente trabalho, é apresentar as soluções adotadas para estabilização de encostas em um Galpão industrial localizado na região de Mogi das Cruzes, município de São Paulo, através da utilização da técnica de solo grampeado e concreto projetado, associado a uma nova tecnologia chamada *StrataSlope*, sistema de contenção que utiliza elementos de face compostos por telas soldadas protegidas contra corrosão, dobradas em “L” estabilizadas com barras metálicas. Inicialmente na área industrial, os muros de divisa foram executados com muros de arrimo faceados aos taludes, desconsiderando incorporação de todos os fatores geológicos no projeto inicial, levando o rompimento da estrutura após escorregamento de uma parte do talude. Demonstrando que a retroanálise geológica-geotecnia de uma obra é fundamental para contribuição na escolha adequada da técnica e na metodologia durante a execução dos serviços.

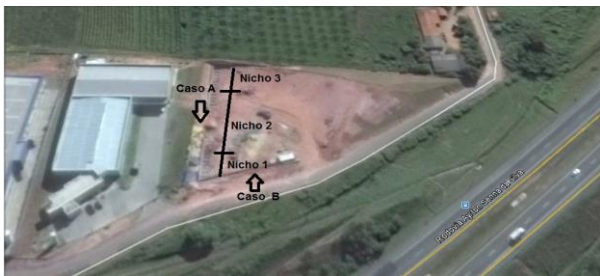
O escorregamento localizado dentro da área industrial ocorrido na região do muro de divisa, executado em alvenaria associado a colunas, cintas de amarração e baldrame. Outra patologia encontrada *in loco*, foram localizadas no muro de contenção paralelo a rua de acesso, realizado através de alvenaria estrutural.

Figura 1. Imagens da área de estudo por satélite indicando vista geral da obra com os escorregamentos e as patologias local.

Em relação a imagem satélite local as coordenadas médias da área são UTM: 7409487.7071N e 3767782.4193E. O Caso A, trata-se do muro de divisa do empreendimento, neste local houve um escorregamento do talude, afetando o muro de contenção realizado em alvenaria estrutural associada a cintas de amarração, colunas e baldrames. O muro possui extensão total de 65 metros, para melhor avaliação em sua extensão iremos dividir em 3 nichos para indicar os níveis de escorregamento, conforme a Figura 2 citada abaixo.

Em relação à Figura 1, o Caso B, trata-se do muro de divisa do empreendimento paralelo a rua de acesso, com 42 metros comprimento e 4,70 metros de altura na sua parte maior e 2 metros de altura na sua parte menor, realizado em aterro sem compactação mecanizada, não alcançando valores de grau de compactação mínimo 98% (Proctor Normal), e teor de umidade do solo com umidade ótima, com desvio máximo de  $\pm 2\%$ , durante a execução do muro.
