## Movimento de Massa Ocorrido na Vertente Adjacente à Praia de Areia Preta – Natal - RN

**RESUMO:** Ocorreram dois movimentos de massa subsequentes em uma encosta, especificamente na vertente adjacente à Praia de Areia Preta situada no município de Natal - RN. Estes movimentos de massa destruíram residências de baixa e média renda na parte superior da encosta e toda a infraestrutura do entorno, deslocaram aproximadamente 55 mil metros cúbicos de solo e detritos, interrompendo o trânsito em uma importante avenida da capital e colocaram em risco vários prédios caracterizados como moradia de alta renda localizados na base da encosta próximos a linha de praia. Os objetivos deste trabalho são apresentar os danos causados pelos movimentos, identificar os mecanismos de instabilização, as prováveis causas da movimentação, apresentar os aspectos morfológicos, geológico e geotécnicos da área e apresentar medidas de emergência que foram adotadas logo após a catástrofe. Conclui-se que a vertente afetada corresponde ao campo de dunas “Parque das Dunas”. Toda a massa sedimentar envolvida corresponde a areias de dunas e detritos. Os fluxos de areia e de detritos tiveram como causas principais a

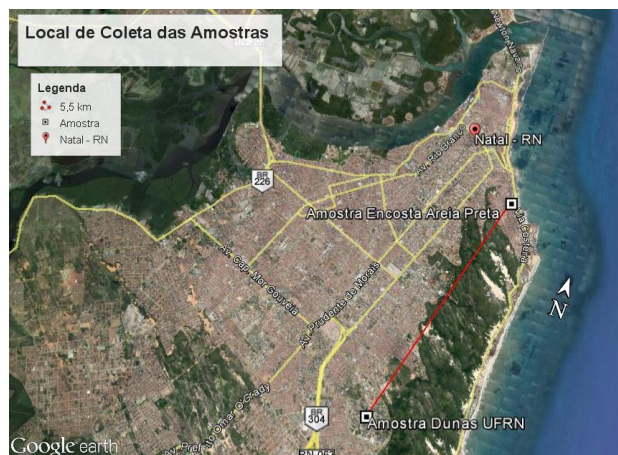
Figura 3. Local de coleta das amostras (Imagem de satélite obtida diretamente do “Google Earth” 13 de dezembro de 2015).

Os resultados dos ensaios da “Amostra Dunas / Areia Preta” foram comparados com os resultados obtidos por Fontoura (2015) em uma amostra de solo denominada “Amostra Dunas / UFRN” coletada em duna situada no Campus da UFRN. Os locais de coleta das amostras estão apresentados na Figura 3 e distam um do outro aproximadamente 5,5 km.

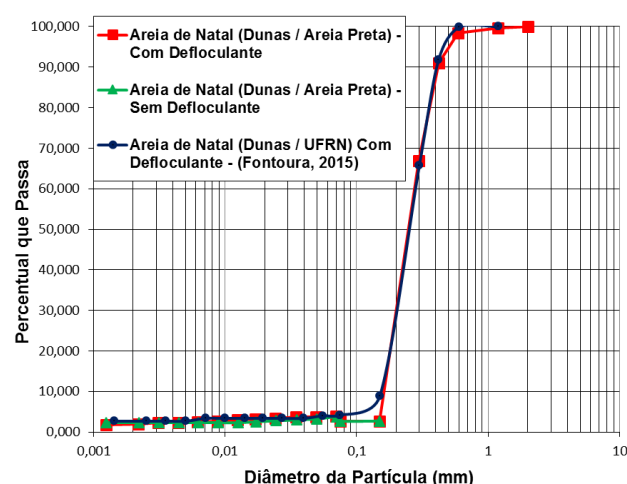
Figura 4. Curvas Granulométricas dos Solos das Dunas.

A análise granulométrica do solo coletado na encosta adjacente à praia de Areia Preta foi executada com e sem o uso da substância defloculante. Na Figura 4 estão apresentadas as curvas granulométricas (com e sem o uso da substância defloculante) do solo coletado em camada profunda da encosta adjacente à Praia de Areia Preta (amostra relativa a profundidade de aproximadamente vinte metros) e do solo estudado por Fontoura (2015) coletado no campus da UFRN (com uso de defloculante). Ambos os solos são areias de dunas.

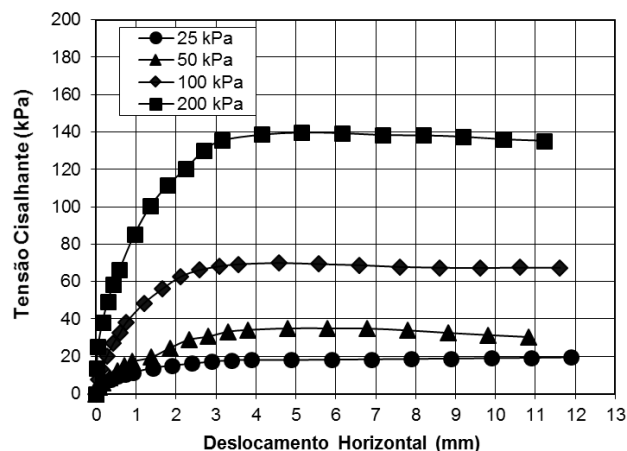
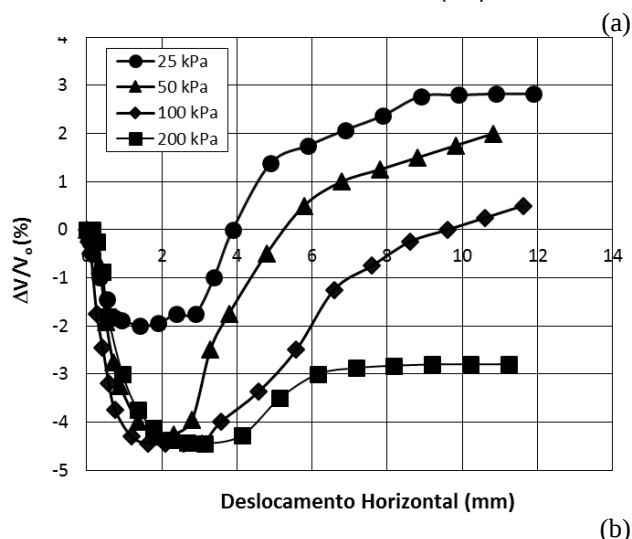
Figura 5. Amostras com  $\gamma_d = 17,0 \text{ kN/m}^3$  (a) Tensão cisalhante x deslocamento horizontal. (b) Variação volumétrica x deslocamento horizontal.

Na Figura 5(a) são apresentados os gráficos de tensão cisalhante x deslocamento horizontal e na Figura 5(b) os gráficos de variação volumétrica x deslocamento horizontal das amostras com peso específico aparente seco de 17,0 kN/m<sup>3</sup> e na Figura 6 os gráficos tensão Normal x Tensão Cisalhante das amostras nos dois pesos específicos estudados (14,7 kN/m<sup>3</sup> e 17,0 kN/m<sup>3</sup>).

Os resultados dos ensaios de cisalhamento direto no estado inundado com as amostras “Dunas / Areia Preta” mostram um comportamento típico de areia densa em relação a variação volumétrica. Nos gráficos tensão cisalhante x deslocamento horizontal o pico na ruptura apresentou-se pouco pronunciado.

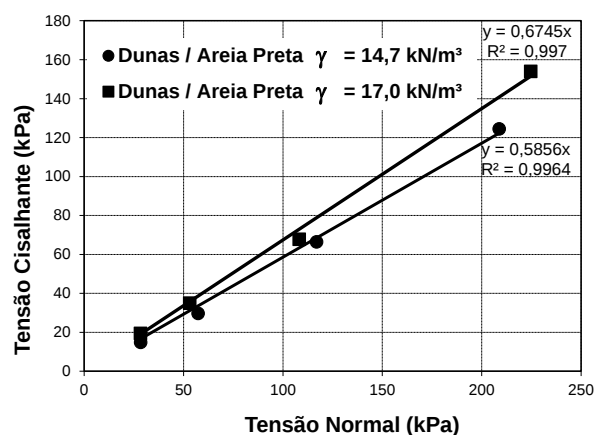
Figura 6. Envoltórias de ruptura.

Os ângulos de atrito encontradas tanto para os ensaios de cisalhamento direto, quanto para os ensaios triaxiais drenados foram da mesma ordem de grandeza quando se considera os respectivos pesos específicos aparentes secos dos solos compactados.
