## **AValiação DA INTEGRIDADE E PROJETO DE RECUPERAÇÃO DA PONTE HERCÍLIO LUZ/SC**

**Resumo.** *O processo de reabilitação de obras de arte antigas vem ganhando força nos últimos anos. A ponte pênsil Hercílio Luz, construída em 1926, encontra-se interdita desde 1991 devido ao seu elevado grau de corrosão e comprometimento de elementos estruturais. A avaliação da integridade estrutural foi realizada e, a partir das conclusões, um projeto completo de reabilitação foi desenvolvido, contemplando a substituição dos elementos metálicos comprometidos e reforços nas fundações existentes, considerando uma estrutura auxiliar para a sustentação do vão pênsil durante a recuperação. Para o desenvolvimento dos procedimentos da reabilitação será necessária a realização de um processo de transferência de cargas, uma vez que todo o carregamento do vão central é suportado pelas barras de olhal e deve ser transferido para a estrutura auxiliar. O processo de transferência de cargas é realizado através de uma sequência de macaqueamentos sincronizada dos nós inferiores da treliça do vão pênsil, determinada a partir de modelos numéricos tridimensionais, considerando as não-linearidades geométricas.*

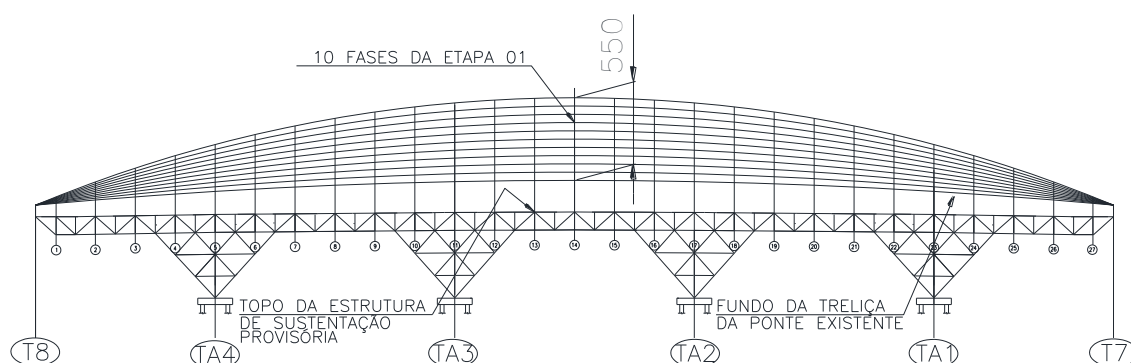
**Figura 10: Etapas da Fase 1 da transferência de cargas.**

- Fase 1: Macaqueamento dos 54 pontos em forma de parábola, com deslocamentos verticais para cima, objetivando a configuração geométrica que resulte na condição de carga nula para as barras de olhal externas à treliça. Após a realização da fase 1, as barras de olhais externas podem ser desacopladas da treliça. Mesmo com a estrutura da treliça desacoplada, existirá carga normal de tração retida nas barras de olhal internas à treliça, devido a sequência de montagem adotada inicialmente na ponte. A fase 1 considera o deslocamento total vertical para cima igual a 550 mm, realizado em 10 etapas, sendo cada uma com deslocamento de 55 mm. A Fig. 10 apresenta um esquema das etapas que compõem a Fase 1.
