## **ANÁLISE COMPUTACIONAL PARA RECUPERAÇÃO/REFORÇO ESTRUTURAL DAS LAJES TIPO “CAIXÃO PERDIDO” DO MUSEU DE ARTE DE BRASÍLIA – MAB**

CILAMCE 2017

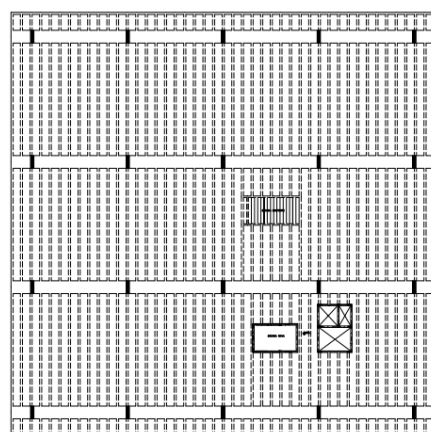
Figura 6. Planta de forma do 1º pavimento MAB

A concepção estrutural do Museu de Arte de Brasília – MAB foi realizado de forma simples e bastante usual para época de construção, que é associação de pórticos planos e lajes nervuradas. Os pórticos planos são compostos por 05 pilares e uma viga principal unindo estes pilares, as lajes nervuradas são unidirecionais perpendiculares as vigas principais. A Fig. 6 apresenta uma planta de forma mostrando a concepção estrutural do edifício já com as modificações que serão implantadas.

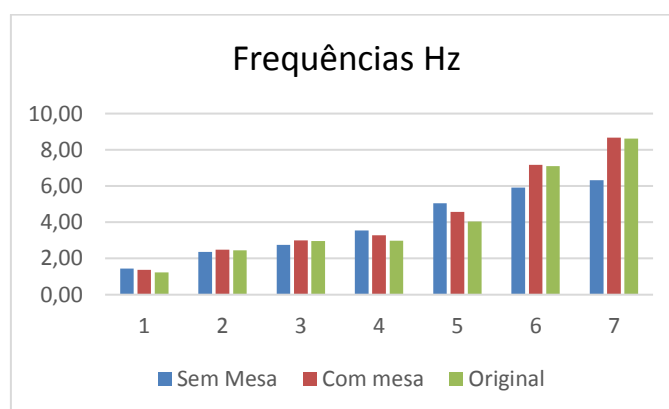
Figura 11. Análise comparativa dos modos de vibração livre das estruturas

O gráfico da Fig. 11 mostra que para os quatro primeiros modos de vibração não apresentam grandes variações, as mudanças de valores se acentuam a partir do 5º modo, sendo que no 6º e 7º essas mudanças são mais evidentes.

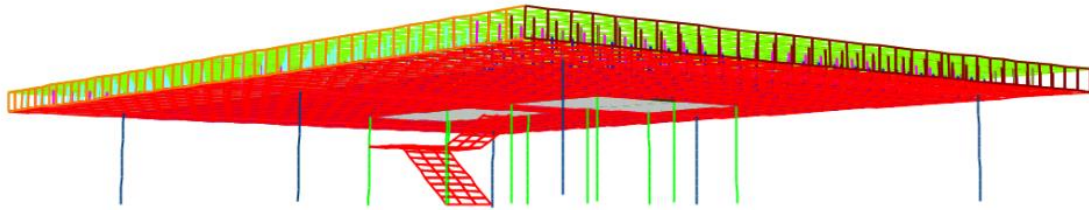
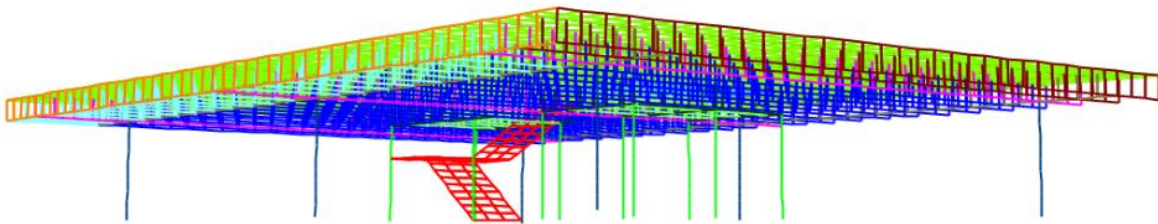
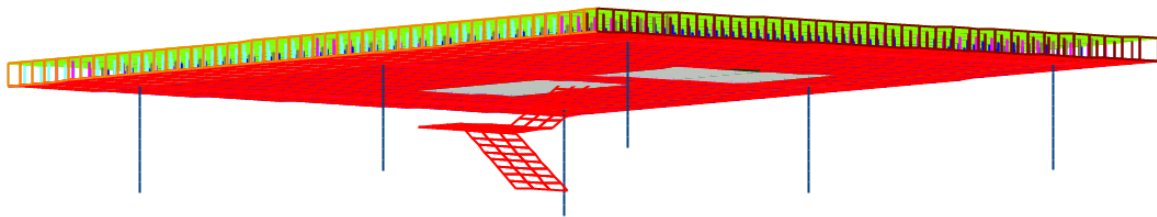
Para o 1º modo de vibração a estrutura original apresenta uma menor frequência de vibração, fato facilmente constatado, já que as duas outras estruturas apresentam mais pilares devido a inserção da escada e do elevador, fazendo com que a estrutura apresente uma maior rigidez lateral. As Figs 12, 13 e 14 mostram a disposição dos pilares da estrutura.

**Figura 12. Vista inferior da Laje do 1 Pavimento da Estrutura Com Mesa Inferior**

**Figura 13. Vista inferior da Laje do 1 Pavimento da Estrutura Sem Mesa Inferior**

**Figura 14. Vista inferior da Laje do 1 Pavimento da Estrutura Original**

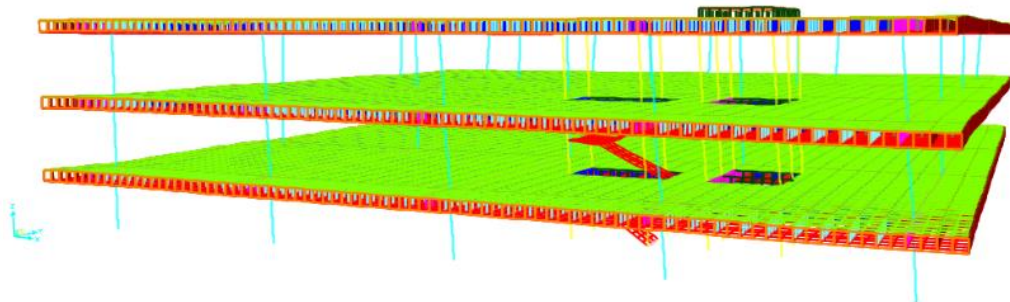
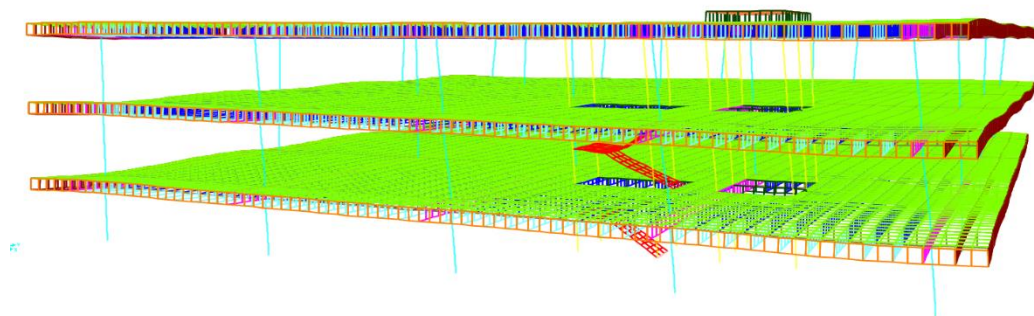
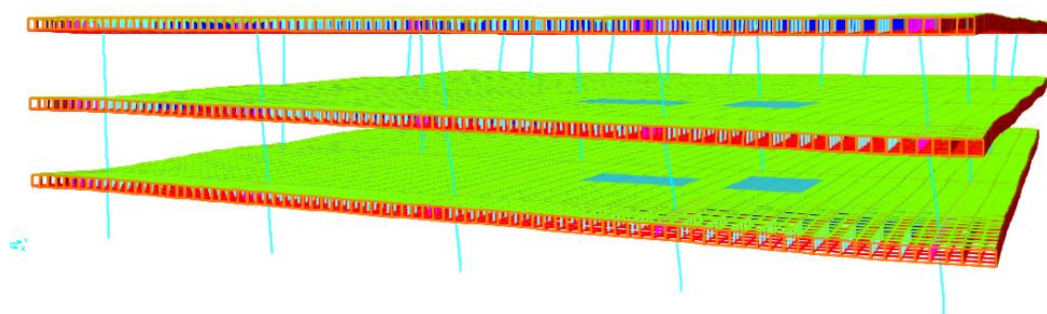
No 2º modo de vibração constatamos que os modos de vibração da estrutura apresentam uma configuração torsional e a estrutura sem mesa inferior apresenta a menor frequência, pois estrutura com nervuradas com “caixões perdidos” apresentam uma maior rigidez a torção do que estruturas com nervuradas apenas com a mesa superior. A rigidez oferecida pela inclusão dos pilares não é significativa para compensar a perda de rigidez da laje com a demolição da mesa inferior. Os modos de vibração desta etapa apresentam configurações semelhantes como podem ser vistos nas Fig. 15, 16 e 17.

**Figura 15. 2º modo de Vibração da Estrutura Com Mesa Inferior**

**Figura 16. 2º modo de Vibração da Estrutura Sem Mesa Inferior**

**Figura 17. 2º modo de Vibração da Estrutura Original**

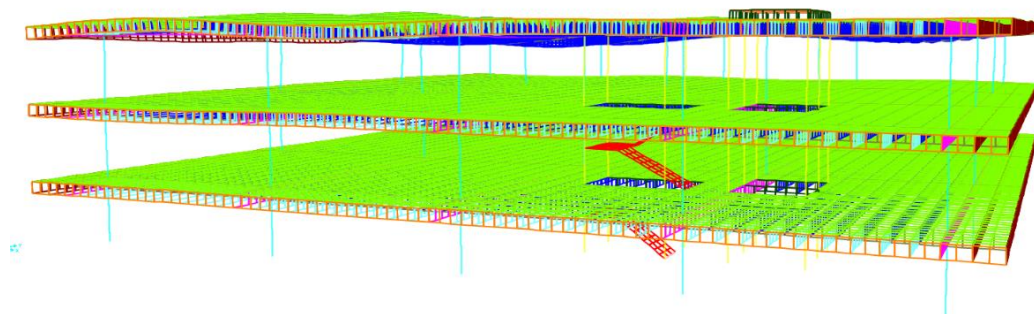
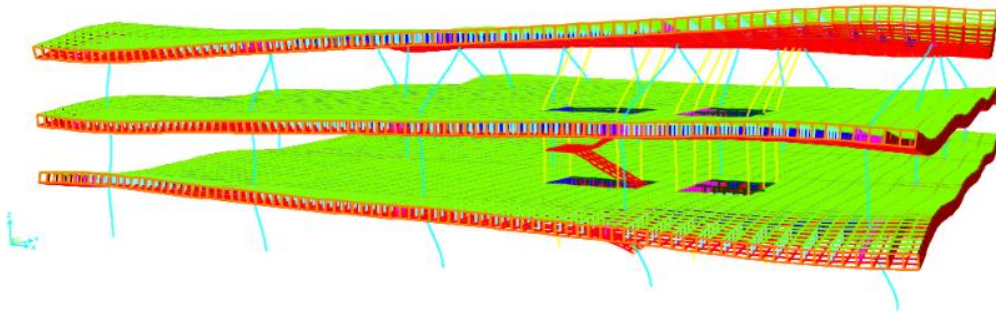
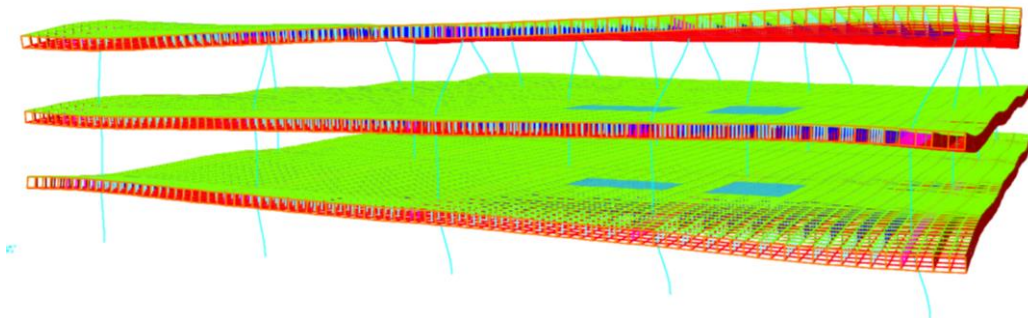
Observa-se que a frequência natural de vibração do modo 6 da estrutura sem mesa inferior, apresenta um comportamento diferente das outras duas estruturas, enquanto a modo de vibração desta é vertical as outras apresentam um comportamento de vibração Torsional. As Figs. 18, 19 e 20 mostram os modos de vibração de cada estrutura.

**Figura 18. 6º Modo de Vibração Vertical da Estrutura Sem Mesa Inferior**

**Figura 19. 6° Modo de Vibração Torsional da Estrutura Com Mesa Inferior**

**Figura 20. 6° Modo de Vibração Torsional da Estrutura Original**

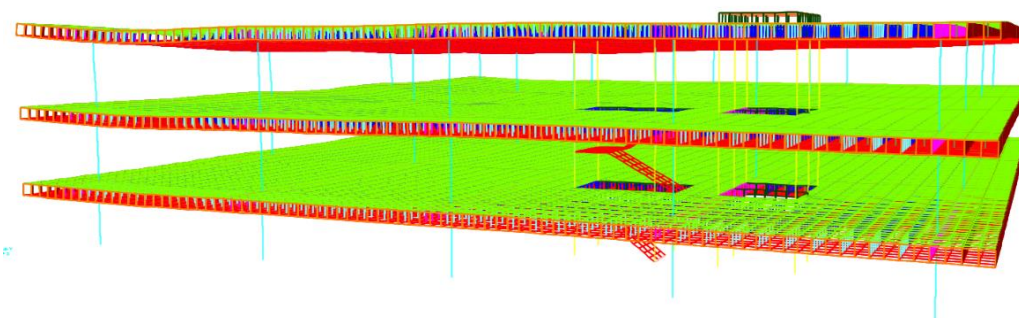
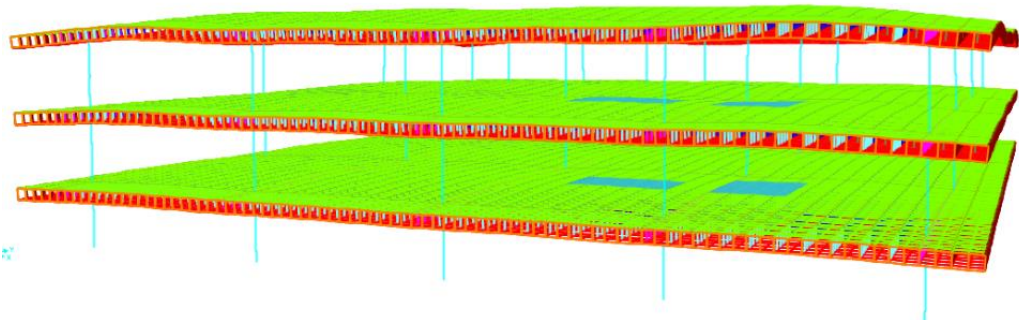
As Figs. 22 e 23 apresentam os modos de vibração vertical que estão associados ao caminhar das pessoas, podemos observar que estas análises são para lajes que possuem a mesa inferior e que valores obtidos são bem superiores, por volta de 45%, demonstrando que a rigidez da mesa inferior é um elemento importante no comportamento global da estrutura quanto a análise de vibração.

**Figura 22. Modo de vibração vertical associado à laje 8,67 hz – Estrutura com laje inferior**

**Figura 23. Modo de vibração vertical associado à laje 8,62 hz – Estrutura Original**

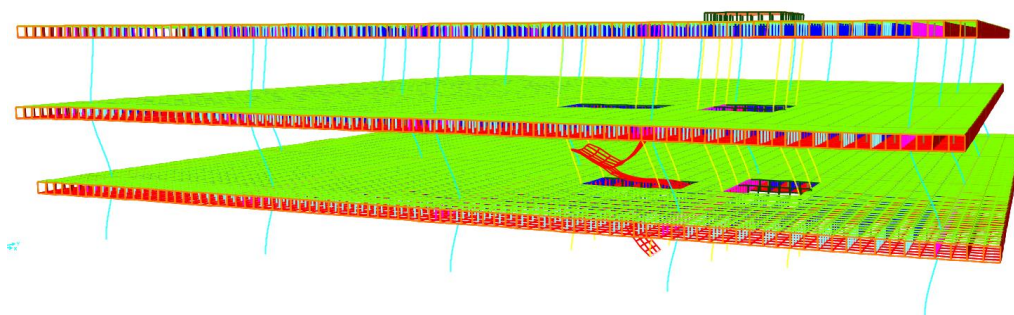
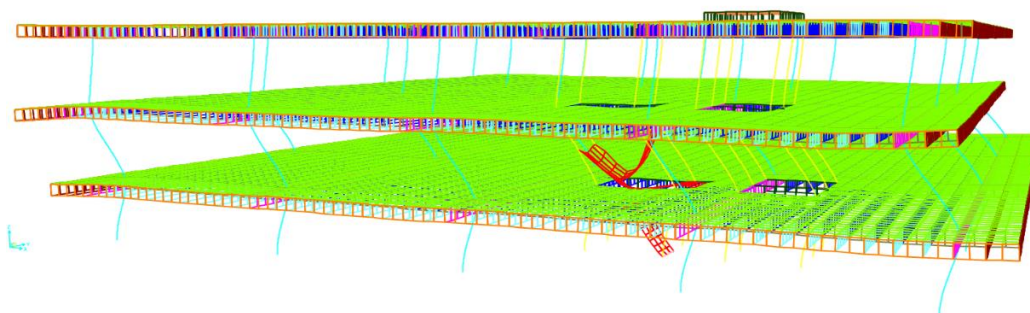
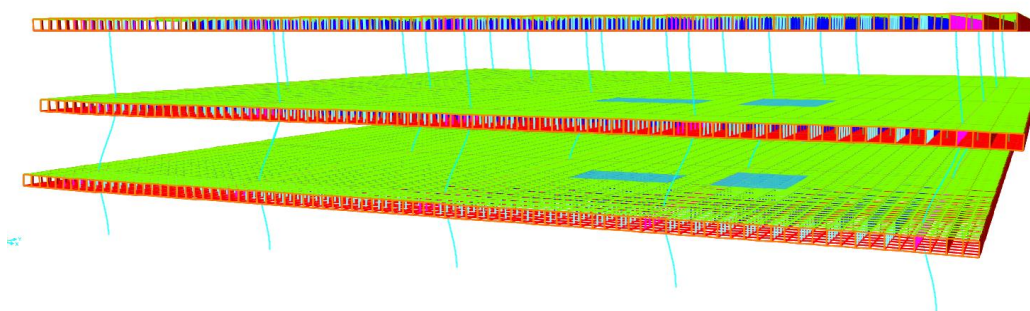
Podemos observar nas Figs. 24, 25 e 26 que para o primeiro modo de instabilidade se dá de forma lateral em torno do eixo de menor inercia dos pilares para todas as estruturas, ou seja, flambagem global dos elementos verticais.

Figura 24. 1º modo de Instabilidade – Estrutura com Mesa inferior

**Figura 25. 1º modo de Instabilidade – Estrutura Sem Mesa inferior**

**Figura 26. 1º modo de Instabilidade – Estrutura Original**
