## **ANÁLISE E MODELAGEM NUMÉRICA DE REFORÇO EM ESTRUTURA DE CONCRETO ARMADO: ESTUDO DE CASO EM BRASÍLIA.**

**Resumo.** O edifício do BRB existente no Setor de Indústrias e Abastecimento de Brasília-DF é uma edificação de dois pavimentos, em concreto armado, contendo uma marquise na fachada frontal. Sob carregamento de serviço usual, apresentou deformações excessivas e abertura de fissuras em sua estrutura, além de corrosão nas armaduras. Este trabalho tem como objetivo descrever o projeto de reforço que visa reverter os danos existentes, além de garantir que novas patologias não se instalem. O projeto de reforço proposto será comparado utilizando modelos numéricos tridimensionais, considerando-se as cargas atuais, o funcionamento estrutural e os dados obtidos através de inspeções. A comparação visa identificar a nova redistribuição de esforços decorrente do acréscimo de rigidez em determinadas seções da marquise, além de estimar as flechas máximas da estrutura reforçada.

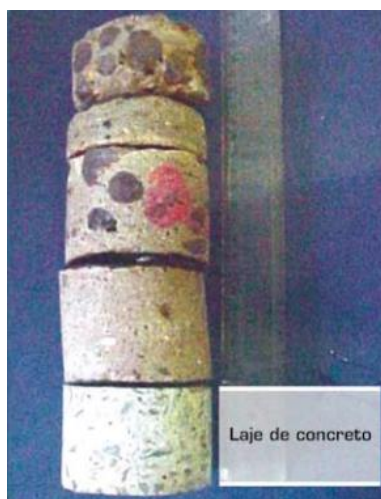
A aplicação de carregamentos não previstos em projeto é comum em lajes e marquises antigas, podendo corroborar com o surgimento de fissuras. A causa mais comum para tal sobrecarga é a manutenção incorreta do sistema de impermeabilização (Fig. 1), onde empresas sobrepõem camadas de argamassa, sem remover a camada antiga.

**Figura 1. Exemplo de camadas impermeabilizantes sobrepostas. (Fonte: Medeiros, 2008)**

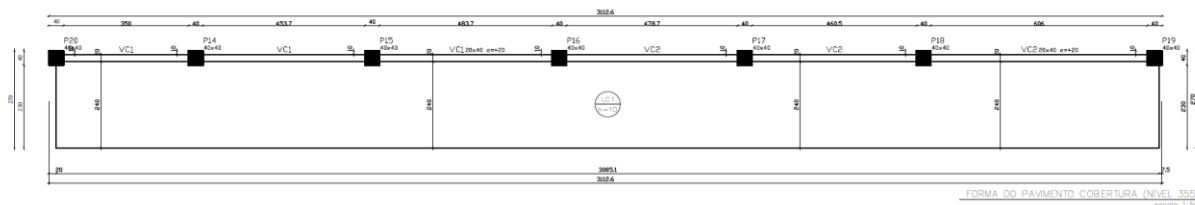
**Figura 7. Formas da marquise sem reforço**

A laje possui 2.5 m de balanço, 31 m de extensão e 0.1 m de espessura. Estava originalmente apoiada em uma viga 0.20 x 0.40 m e em pilares 0.40 x 0.40 m. Nas simulações foram consideradas peso próprio, revestimento de 1 KN/m<sup>2</sup> e cargas acidentais de 2 KN/m<sup>2</sup>, todas permitidas segundo a NBR 6120/80.

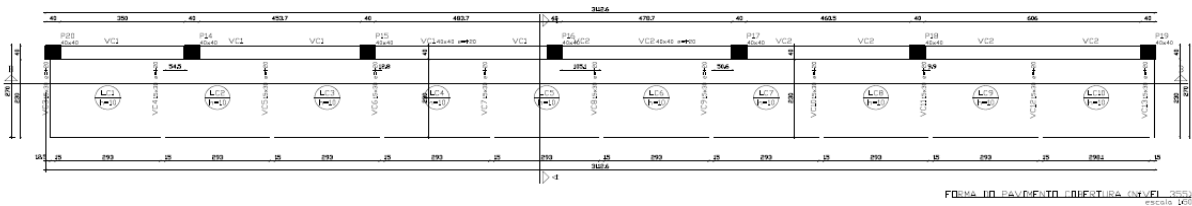
**Figura 8. Formas da marquise com reforço**

Após o reforço, a viga de apoio foi aumentada para 0.40 x 0.40 m, e foram adicionadas vigas consolos a cada 3 metros, como mostrado na Figura 06. A Fig. 9 mostra o modelo tridimensional sem reforço gerado no *TQS*, à esquerda na imagem, e no *Eberick*, à direita.

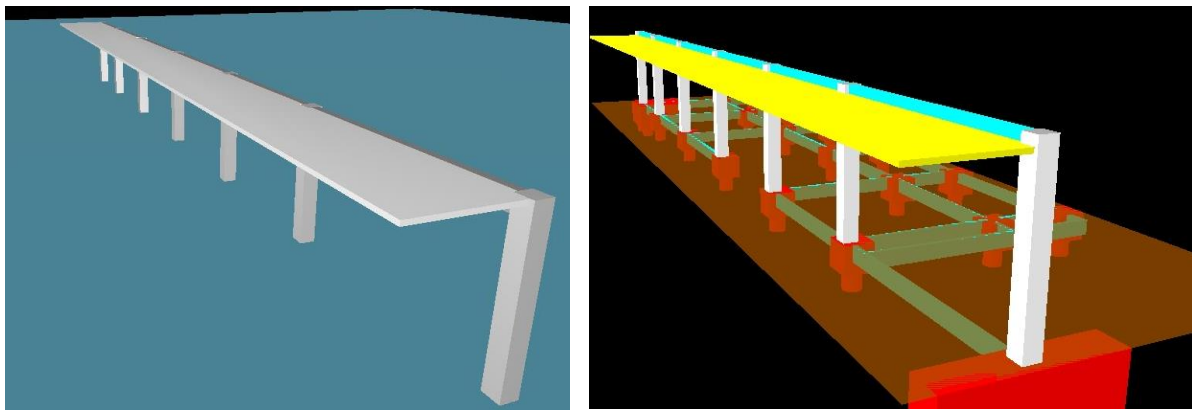
**Figura 9. Modelos tridimensionais da laje sem reforço no *TQS* (esquerda) e *Eberick* (direita)**

Para a laje sem reforço, o *TQS* calculou a flecha máxima como 0.2 m, enquanto o *Eberick* retornou o valor de 0.05 m. Tal diferença é devida ao procedimento de verificação não-linear de flechas que o *TQS* possui integrado. Vale ressaltar que em nenhum dos *softwares* a laje passou nas verificações de norma.

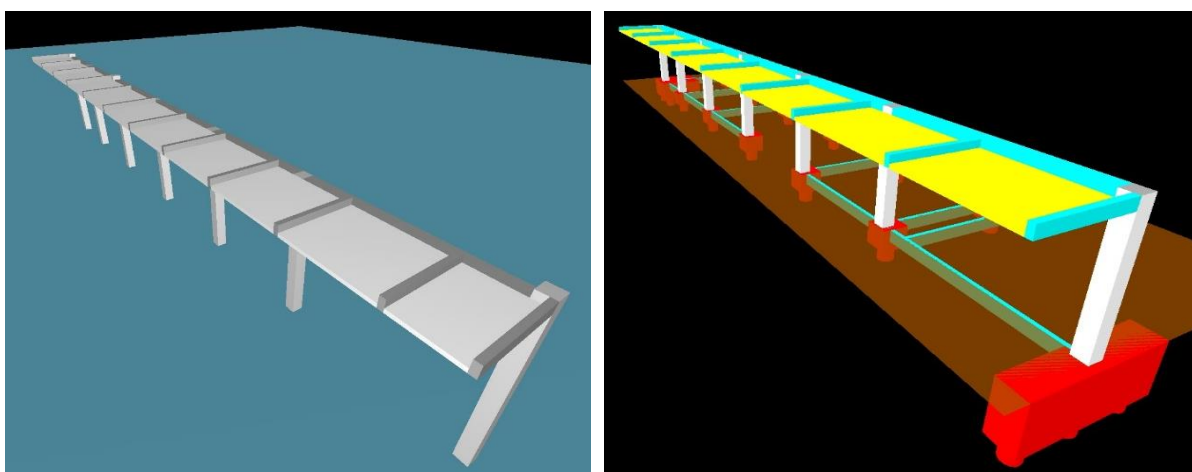
Em seguida, foram calculadas as flechas para a laje reforçada. Para a laje com reforço, o acréscimo de rigidez fez com que a flecha máxima fosse reduzida para 0.04 m no TQS e para 0.02 m no Eberick. De acordo com a NBR 6118/2014, o limite para deslocamento relacionado à aceitabilidade sensorial é  $L/250$ , sendo  $L$  o menor vão de superfície, a considerar o dobro do comprimento quando faz-se verificação em balanços. Para a marquise em questão, de 2.5 m de balanço, tem-se então o valor limite de 0.02 m, indicando que o resultado no Eberick para a laje reforçada encontra-se conforme a delimitação da norma.

Na Fig. 11 estão os modelos tridimensionais gerados no TQS, à esquerda e no Eberick, à direita, enquanto na Fig 12 estão representadas as respectivas deformadas. Nestas, verifica-se a melhor distribuição das deformações ao longo da extremidade em balanço, não sendo mais concentrada em uma única parte.

**Figura 11. Modelos tridimensionais da laje com reforço no TQS (esquerda) e Eberick (direita)**
