## **ANÁLISE DE CONFIABILIDADE OPERACIONAL DE UMA EMPILHADEIRA DE LANÇA DUPLA E UM RETOMADORA E MINÉRIO**

**Resumo:** *Esse trabalho apresenta a análise de confiabilidade operacional que foi desenvolvida pela MAGNOR Consulting para aumento de capacidade de uma empilhadeira de lança dupla e seu tripper. Para cumprir esse objetivo foram criados modelos computacionais em elementos finitos e planilhas de verificações analíticas que foram balanceadas com os dados e medições colhidas em campo numa visita técnica. Com os modelos e planilhas de cálculo balanceados, foram calculadas as tensões e deformações para todas condições operacionais, e a partir disso foi feita a verificação da confiabilidade estrutural. Foi concluído que a empilhadeira, mesmo para a carga operacional extra, se encontrava bem dimensionada, mas seu tripper necessitava de reforço.*

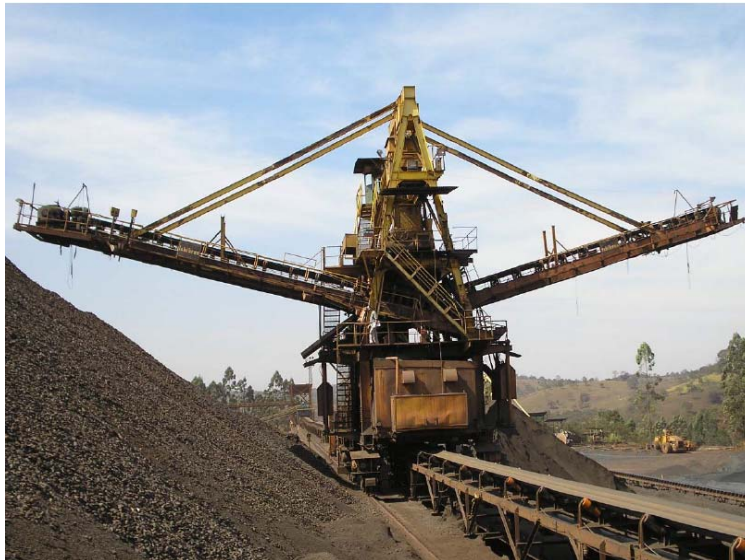
**Figura 1. Visão geral do equipamento**

- ✓ Corrosão acentuada em grande parte da estrutura do equipamento, sendo que, em alguns pontos, existe perda de seção;
- ✓ Falta de rolete de retorno na lança da empilhadeira;
- ✓ Falta de parafusos;
- ✓ Incrustação elevada;
- ✓ Deformações e cortes em alguns elementos estruturais;
- ✓ Desgaste de roletes.

A Figura 1 mostra a visão geral do equipamento, e as Fig. 2 e 3 indicam o registro fotográfico de alguns dos problemas encontrados na inspeção.

- ✓ Repor pinos e parafusos faltantes nas estruturas da máquina;
- ✓ Substituir elementos estruturais que apresentam corrosão acentuada, dentre eles: talas parafusadas; olhais das lanças; pinos; e viga de sustentação da cabine;

- ✓ Reconstituir todos os elementos estruturais da máquina que apresentam furos, rasgos e princípio de corrosão, principalmente os contraventamentos, e base das lanças;

- ✓ Substituir suportes dos roletes da máquina e do tripper que se encontram deformados e/ou corroídos;
- ✓ Refazer a pintura de todo o equipamento;
- ✓ Desenvolver planos de inspeções periódicas, anualmente, onde deverão ser realizados os ensaios não destrutivos e a topografia, mencionados acima;

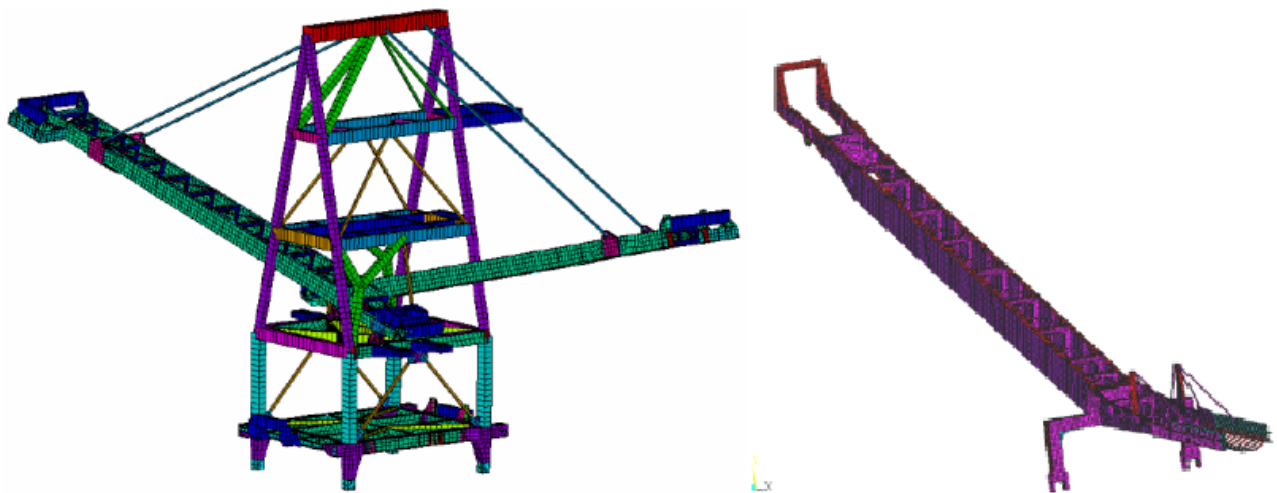
**Figura 6. Modelo computacional da empilhadeira de lança dupla e de seu tripper.**

Os modelos foram construídos com elementos em casca e viga, considerando detalhes estruturais tais como nervuras, assim como massas correspondentes aos acionamentos, motores, painéis, passadiços, cabine do operador, dentre outras. A Figura 6 apresenta os modelos computacionais da empilhadeira e do tripper.

A análise da empilhadeira foi feita para cada um dos casos de carregamento e em todos eles a estrutura se mostrou bem dimensionada mesmo para carga extra de trabalho. Uma das saídas desse modelo pode ser vista na Fig. 7.
