**CONEM 2016**  
CONGRESSO NACIONAL DE  
ENGENHARIA MECÂNICA

## **ANÁLISE DE CORROSÃO NA TUBULAÇÃO DE UMA SONDA DE PERFURAÇÃO DE POÇOS DE PETRÓLEO: CAUSA E SOLUÇÃO**

CON-2016-0981

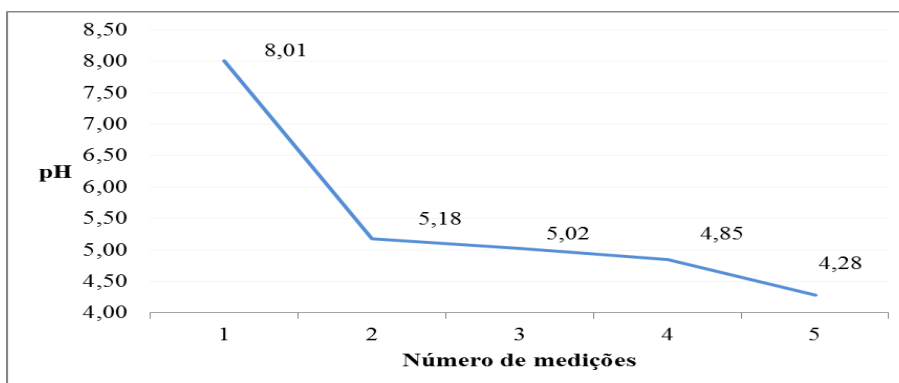
**Figura 11. Curva dos valores de pH por número de medições.**

Proporcionando uma ambientação favorável para a proliferação dos microrganismos, com nutrientes, luz, o valor do pH tende a diminuir, ou seja, fica cada vez mais ácido à medida que a comunidade microbiológica aumenta, pois, esses pequenos seres tornam o ambiente mais ácido como indica a literatura. Esse fato é assegurado através de medições de pH realizadas a cada 24 horas nos laboratórios como demonstrado no gráfico da Fig. 11.
