## **Investigações Geotécnicas e Proposta para Estabilização e Recuperação de Taludes na Rodovia BR-010 no Trecho Aparecida do Rio Negro a Goiatins, Estado do Tocantins**

**RESUMO:** Este Artigo objetiva apresentar os resultados dos estudos geotécnicos e proposta para estabilização dos taludes referentes aos cortes 16, 23, 25, 30 e 31 da Rodovia BR-010 referente ao trecho Aparecida do Rio Negro a Goiatins, Estado do Tocantins. Os estudos consistiram na execução de um programa de incursões a campo para verificação das condições geotécnicas ao longo do trecho indicado, execução de ensaios em laboratório, e análises de estabilidades dos taludes com vistas a indicar soluções aos cortes realizados necessários à conclusão da Rodovia. Em termos de caracterização do problema, apresenta-se parte do levantamento fotográfico realizado em novembro de 2007 com as condições dos taludes mais críticos. Verifica-se nas fotos que os taludes laterais à Rodovia se encontravam em processo de degradação e (ou) instabilização progressiva que requeriam intervenções urgentes com vistas à mitigação dos problemas em curso. Em termos de geometria, os taludes apresentavam alturas até aproximadamente 35 metros

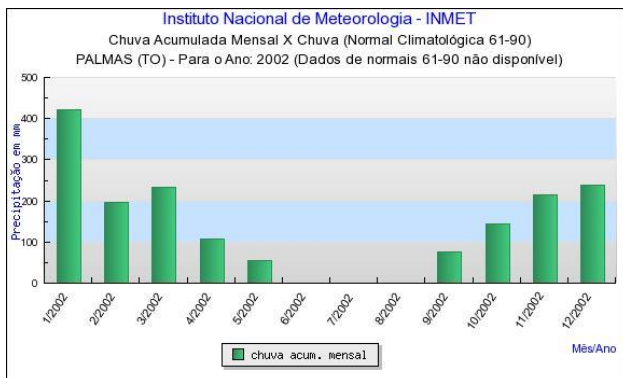
Figura 19. Chuva acumulada para o ano 2002.

A fim de verificar a possível degradação dos taludes pelas chuvas, buscou-se no site do INMET (Instituto Nacional de Meteorologia) a precipitação para a região, em anos anteriores, e no período dos cortes executados. Verificou-se pelas Figuras 19 a 24 que nos meses de janeiro, fevereiro e março há elevada precipitação, o que poderia comprometer ainda mais a integridade dos cortes executados. Diante dessa possibilidade, havia de se considerar a urgência de ações que pudessem impedir a degradação. Ações como o abatimento e proteção dos taludes indicados neste Artigo e no Trabalho completo desenvolvido.
