## Fundações em Arenito e Instabilidade Gerada por Camadas de Siltito: Falhas Geológicas em Arenitos por Erosão Fluvial - Barragem de Porcos, Brejo Santo CE

**RESUMO:** A barragem de Porcos é uma das obras do Projeto de Integração do Rio São Francisco com as Bacias do Nordeste Setentrional, possui 1,38 km de extensão e altura de 35 m da fundação até a crista do vertedouro. Sob o aspecto geológico-geotécnico das fundações uma das maiores preocupações é a presença camadas de siltito intercalada com arenitos que constituem as rochas de fundação. A presença de siltito como preocupação geológica em fundação de barragens ocorre em outras barragens brasileiras, motivo pelo qual os autores trazem como exemplo as fundações da barragem de Porcos. O trabalho de engenharia geológica desenvolvido foi fundamentado em mapeamento geológico-geotécnico com especial atenção à geologia estrutural para embasamento da classificação geomecânica do maciço e posterior estudo de estabilidade dos blocos de concreto do vertedouro. O estudo geológico estrutural teve como objetivo o reconhecimento, descrição e interpretação de sistemas de fraturas e falhas longitudinais e ortogonais ao eixo da barragem. Estudo

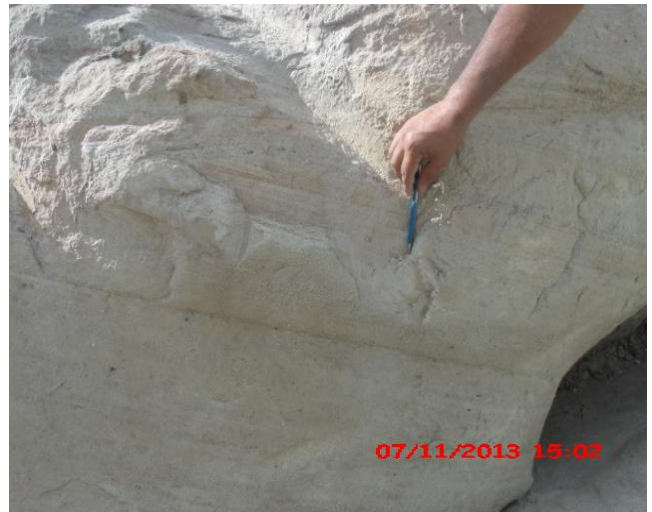
Nesta região da fundação do vertedouro representativa dos Blocos 16, 17 e 18 estão presentes rochas do tipo arenitos de cor cinza claro, cinza esbranquiçado e cinza levemente amarelado, com granulometria fina, média e grossa. Estas rochas apresentam geometria lenticular com estratificação cruzada de pequeno porte, figura 6. A partir do mapeamento geológico estrutural foi identificado o plano

Figura 6. Estratificação cruzada com presença de areia grossa mal selecionada típica de fácies fluvial.

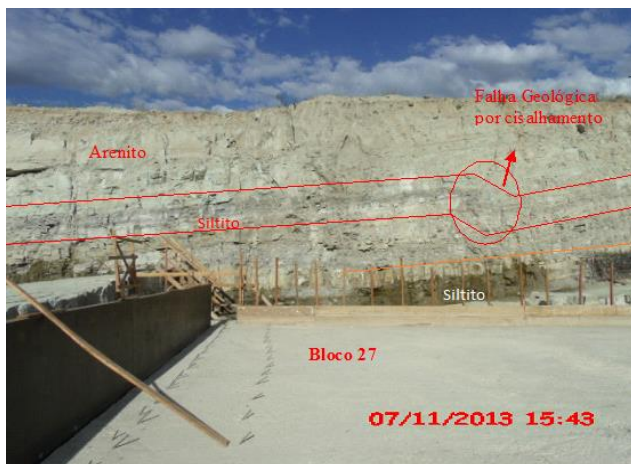
As áreas dos blocos 26 e 27 no momento da inspeção e mapeamento das fundações já apresentavam as primeiras camadas de concreto para a execução do vertedouro.

Figura 15 Área do Bloco 27, concretada para início da construção.

A jusante do bloco 27 na área da bacia de dissipação encontraram-se siltitos abaixo da camada de arenito, nos quais foram medidas as espessuras, direção e mergulho do plano de acamadamento, que podem condicionar a rupturas de blocos rochosos de fundação a jusante da barragem figuras 15, 16 e 17.
