# Estabilização da Escarpa das Fontainhas, entre as Pontes Luiz I e Maria Pia, no Porto

**RESUMO:** A presente comunicação refere-se à estabilização de um trecho de uma escarpa rochosa, com cerca de 920 m de extensão, localizada na margem direita do Rio Douro, na cidade do Porto, entre as Pontes Luiz I e Maria Pia. Nesta escarpa foram registadas, ao longo dos anos, várias ocorrências de queda de material que provocaram danos, por vezes significativos, nas infraestruturas existentes na sua base. Descrevem-se as soluções previstas e o acompanhamento técnico efetuado à obra, que permitiu a otimização e a adaptação do previsto às condições encontradas. Por fim, apresentam-se algumas conclusões, destacando-se as limitações e as vantagens encontradas no desenvolvimento do projeto e no acompanhamento da obra.

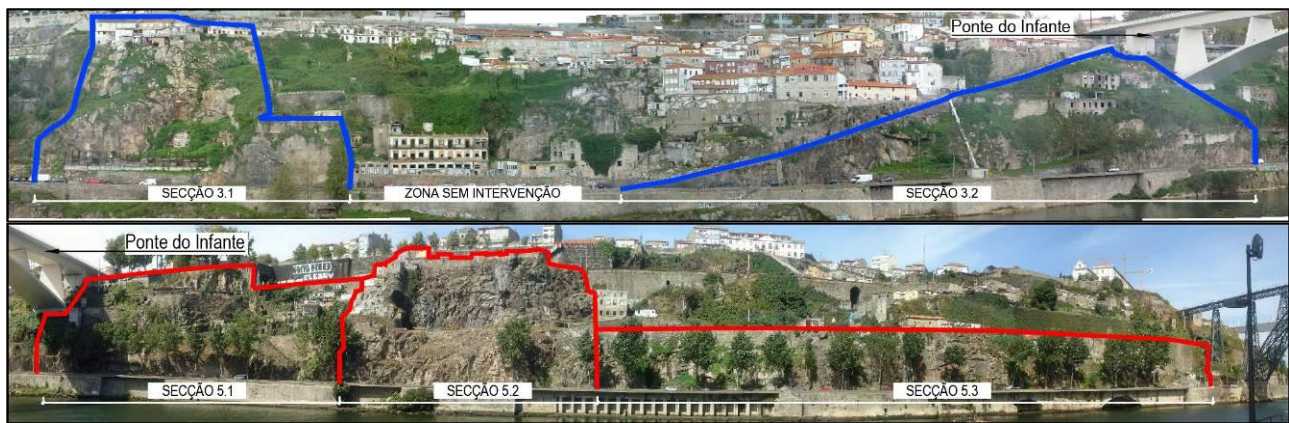
Figura 2. Setor 3. (Secções 3.1 e 3.2) e Setor 5. (Secções 5.1, 5.2 e 5.3).

O Setor 3, situado a Oeste da Ponte do Infante, com cerca de 390 m de extensão e altura máxima da ordem dos 55 m, foi dividido em duas secções (Figura 2). É delimitado superiormente pelo Bairro das Fontainhas e inferiormente pela Av. Gustavo Eiffel. É de referir que devido à sua proximidade ao Bairro das Fontainhas este setor é habitualmente designado por “Escarpa das Fontainhas”.

O Setor 5, localizado a Este da Ponte do Infante, que tem cerca de 530 m de extensão e altura máxima da ordem dos 55 m, foi dividido em três secções (Figura 2). Este setor, que se encontra compreendido entre as pontes do Infante e Maria Pia, é delimitado no topo pela Alameda das Fontainhas e pela Linha do Minho e, ao nível da base, pela Av. Gustavo Eiffel. Na zona superior refere-se a existência do Bairro Nicolau e do Ramal da Alfândega, que se encontra desativado, para além de várias outras edificações dispersas, muitas das quais em ruínas.

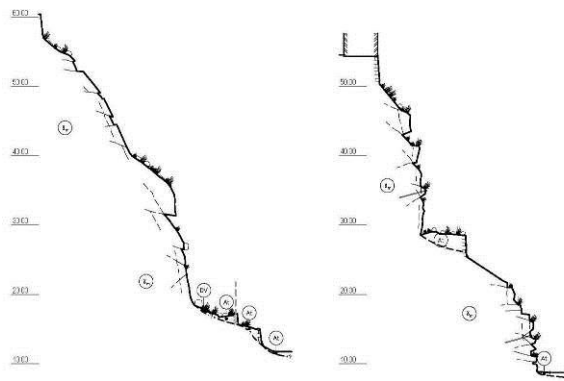
Figura 3. Geologia ocorrente. Cortes transversais.

A escarpa é constituída por granitos do Porto ( $\gamma_m$ ), encontrando-se também coberta por aterros (At) e depósitos de vertente (DV) (Figura 3). Os granitos do Porto correspondem a um granito alcalino, de grão médio, leucocrata, de duas micas, por vezes ligeiramente orientado. Pode ainda apresentar, localmente, em zonas com “manifestações” pegmatíticas, uma textura mais grosseira de tendência porfiróide. Exibe, no conjunto, cor cinzento amarelada a esbranquiçada. Trata-se de uma rocha medianamente alterada ( $W_3$ ) desde a superfície até cerca de alguns metros, passando a pouco alterada ( $W_2$ ) e com fraturas medianamente afastadas ( $F_3$ ). Em zonas localizadas podem apresentar-se, quer mais alterados a decompostos ( $W_{4-5}$ ), quer com fraturas afastadas ( $F_2$ ) a próximas a muito próximas ( $F_{4-5}$ ).
