# O uso do martelo vibratório em obras no Grande Recife

**RESUMO:** São apresentados estudos de caso em duas das primeiras obras executadas com o martelo vibratório na Região Metropolitana do Recife (RMR), sendo a primeira para a instalação de perfis metálicos na lâmina e periferia do Edf. CASO 1, localizado no bairro de Piedade, Jaboatão dos Guararapes - PE, e a segunda com a instalação de estacas-prancha para contenção e parede definitiva de estacionamento subsolo no Edf. CASO 2, em Boa Viagem, Recife - PE. Diante dos resultados obtidos nos dois estudos de caso, fica evidente uma tendência no aumento do número de projetos utilizando a solução do martelo vibratório para a instalação de perfis metálicos e estacas-prancha na RMR. Além de causar baixa perturbação em edificações vizinhas quando comparado aos métodos tradicionais, o equipamento oferece boa produtividade, segurança e praticidade.

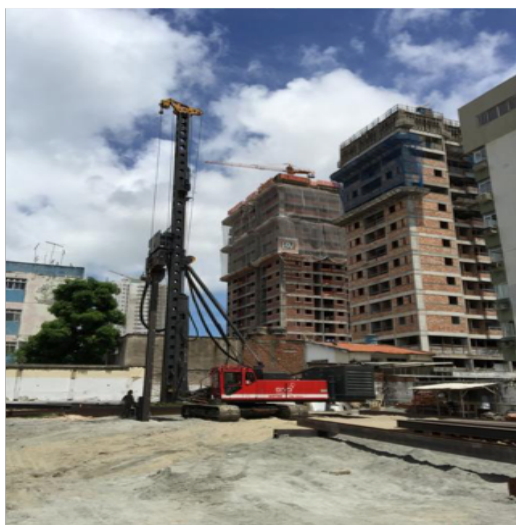
Figura 03. Execução – Edf. CASO 1.

Conforme registrado e exibido no "Relatório 02-11313", o estaqueamento foi executado, inicialmente, por uma primeira empresa, entre os dias 31 de março e 15 de abril de 2015, sendo utilizado o equipamento do tipo vibratório ICE 28RF de alta frequência, tendo sua máquina substituída por motivos de quebra por equipamento de uma segunda empresa, entre os dias 20 de maio a 04 de junho de 2015, utilizando um martelo do tipo vibratório ABI HVR100.

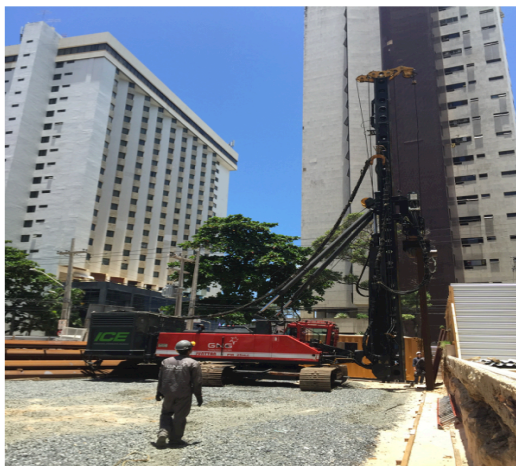
Figura 15. Execução – Edf. CASO 2.

Utilizando o martelo vibratório modelo ICE 28RF, a instalação das pranchas metálicas modelo AU 14 foi iniciada pela empresa de fundação, no dia 25 de fevereiro de 2015, porém, devido a interferências no local da obra, só veio a ser finalizada no dia 09 de junho de 2015. No total foram instaladas 132 pranchas com 0,75m de largura, somando 100,00m de perímetro em torno do radier, que será executado abaixo da laje de fundo do estacionamento; abaixo da cota - 5,50m.

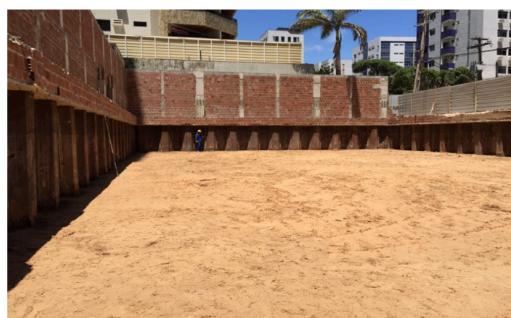
Figura 10. Contenção – Edf. CASO 2

Com relação ao desempenho e produtividade no CASO 2, considerando os 7 dias trabalhados, foram em média executados 15,00m do perímetro da contenção por dia, aproximadamente 20 estacas-pranchas de 8,00m de profundidade, ou 160,00m por dia. Na Figura 10 pode-se observar a escavação do terreno na cota -2,80. Nesta cota, será executado uma linha de tirantes que funcionará como ancoragem provisória até a concretagem da laje de fundo. Até a conclusão deste trabalho, o estágio da obra é o mostrado abaixo na Figura 10.
