# Drenagem em Obras de Contenção Viária

**RESUMO:** Grande importância deve ser dada ao sistema de drenagem em obras de estabilização de taludes, como solo grampeado e cortina atirantada, uma vez que o acúmulo de água no maciço é um dos principais fatores condicionantes de instabilidade, afetando a segurança da obra e ocasionando manifestações patológicas no concreto e no aço. No Brasil, a maioria dos acidentes e falhas nesses tipos de contenções ocorreram em períodos de muita chuva, sendo evidenciada má eficiência ou inexistência de drenagem. Com isso, torna-se essencial inspecionar periodicamente estas obras, além de realizar manutenções preventivas. O presente trabalho objetiva apresentar e discutir a importância da drenagem para a estabilidade das obras de contenção já existentes.

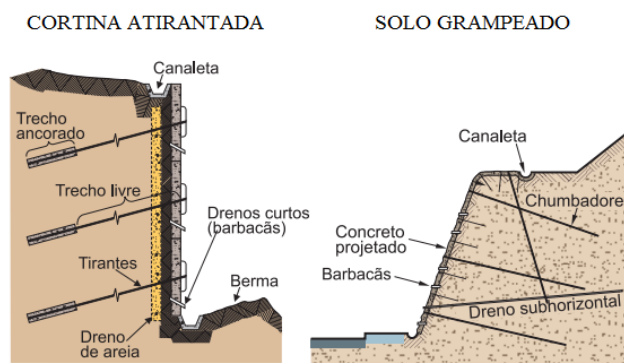
Figura 1. Drenagem em contenções (Adaptado de Gerolla, 2007)

deve ser previsto em obras de contenção e o custo destas soluções é muito baixo por apresentar considerável aumento da segurança. Durante a execução da obra, a posição do lençol freático deve ser determinada para verificar o dimensionamento dos drenos no projeto. Assim, os dispositivos devem ser instalados antes da construção da parede de concreto, a fim de se evitar o fluxo de água dentro do maciço. Bastos (2014) ainda salienta que, tanto na cortina atirantada como em solo grampeado, deve haver um sistema de drenagem eficiente, a fim de garantir a redução de esforços suportados pelo maciço. Os principais elementos de drenagem são demonstrados na Figura 1.

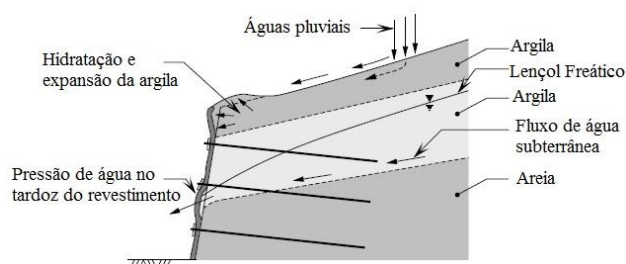
Figura 2. Efeito da água numa solução de estabilização de solo grampeado (Adaptado de Phear *et al*, 2005)

O solo é um meio heterogêneo e, dependendo de seus constituintes pode ser mais ou menos permeável. A Figura 2 mostra o solo grampeado executado com camadas argilosas e arenosas. A interação entre os tipos de solo com a água será diferenciada, mas ambas produzirão tensões em pontos específicos da parede, causando deformações. É função do sistema de drenagem evitar o surgimento, ou mitigar, os problemas causados pela água nessas estruturas.

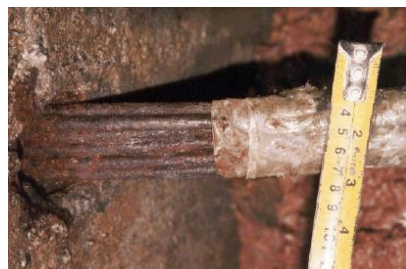
Figura 3. Detalhe do tirante com corrosão acentuada. (Pitta *et al*, 2006)

Pitta *et al.* (2006) estudaram o rompimento da cortina atirantada da Estrada de Ferro Santos-Jundiaí, no município de Santo André (SP), construída na década de 1970. Na época, não havia norma brasileira que padronizasse os procedimentos de construção dessas estruturas com proteção contra corrosão. Em 2005, após chuvas intensas, um dos painéis da cortina se movimentou, possibilitando observar falhas graves no atirantamento: corrosão do aço dos tirantes junto à cabeça e insuficiência de drenagem interna. Após vistoria, pôde-se notar a ausência de proteção anticorrosiva, sendo observado apenas um fino plástico envolto precariamente nos fios, como pode ser visto na

Também foi detectada muita umidade entre os fios e uma obstrução na drenagem sub-horizontal profunda. Devido ao alto nível de risco associado à uma possível ruptura dessa estrutura, foi necessário realizar novos projetos na cortina atirantada e na drenagem interna.

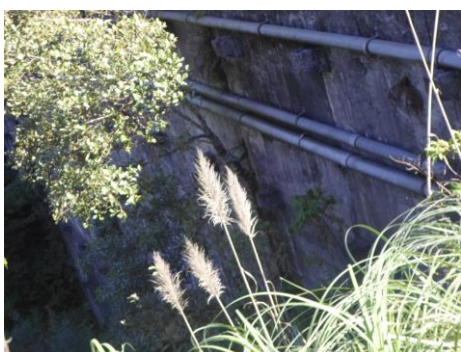
Figura 4. Manifestações patológicas em cortina atirantada

Outras manifestações que podem ocorrer em obras de contenção são manchas de umidade, presença de líquens, musgos e vegetação. Estas não indicam necessariamente o acúmulo de água no maciço, pois podem ocorrer devido à umidade do ambiente em que se encontram. Também deve-se cuidar para não confundir com manchas de sujeira. Na Figura 4, é possível perceber a presença de manchas de umidade e vegetação, indicando problemas na drenagem.

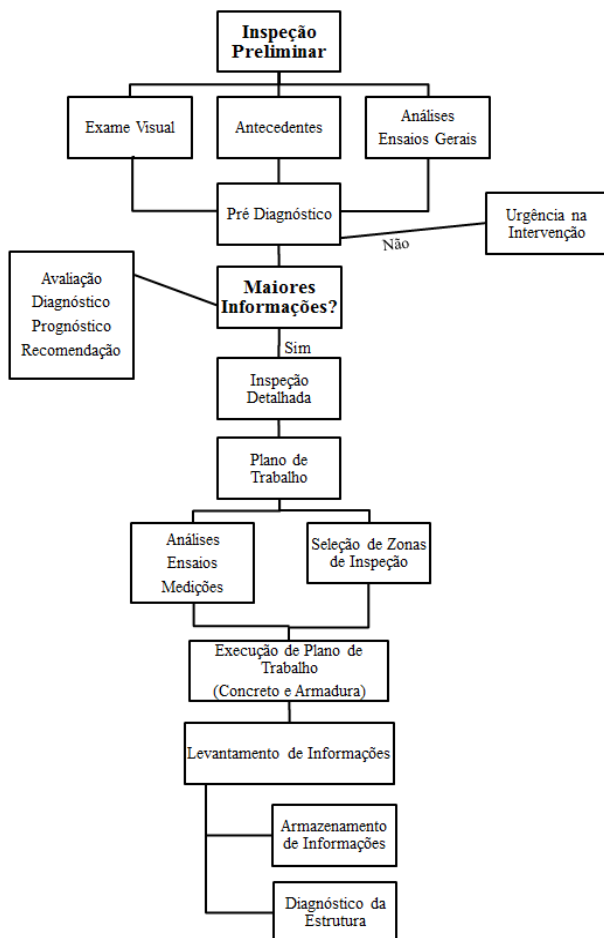
Figura 5. Etapas da Inspeção  
(Adaptado de Granato, 2002)

É indispensável manter um registro com fotos e resultados das inspeções e recuperação da estrutura para acompanhamento futuro da situação da estrutura. A Figura 5 demonstra o passo-a-passo da inspeção preliminar, de acordo com Granato (2002), que pode ser aplicado em obras de contenção.

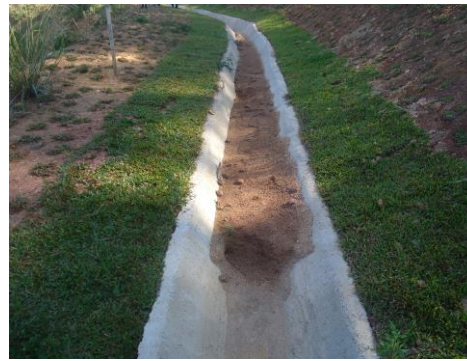
Figura 6. Obstrução da canaleta

- Ocorrência de obstrução das canaletas (Figura 6);
- Funcionamento das drenagens de superficiais e profundas;
- Identificação de pontos de corrosão;
- Identificar eflorescência, umidade, musgos, líquens e vegetação;
- Conferir se há surgência de água em alguma parte da contenção;
- Examinar se há fissuras, deformações ou deslocamentos de concreto na estrutura ou em áreas adjacentes;
- Verificar o alinhamento da estrutura.

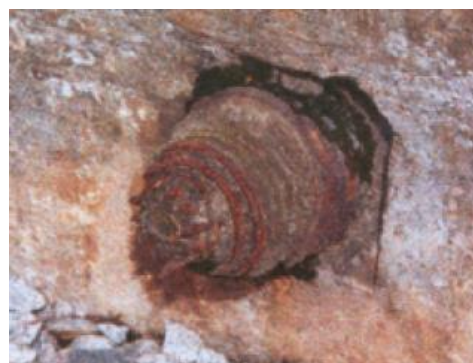
Figura 7. Cabeça do tirante em processo de corrosão  
(Solotrat, 2015)

Como a água deve obrigatoriamente fluir através dos drenos, não deve haver percolação pela cabeça, estrutura ou juntas da estrutura do tirante. Se isso ocorrer, há um grave problema no sistema de drenagem, que deve ser corrigido imediatamente. No caso da corrosão, ela se manifestará através de trincas no capacete de concreto ou sua ausência, como pode ser visto na Figura 7. A corrosão normalmente ocorre próximo ao paramento devido a maior presença de água e oxigênio.
