## ENSAIOS DE INFILTRAÇÃO E PERMEABILIDADE: ESTUDO COMPARATIVO DA SUA REPRESENTATIVIDADE NA AFERIÇÃO DA EFICÁCIA DA IMPERMEABILIZAÇÃO DAS CAMADAS DE COBERTURA DE ÁREAS DEGRADADAS PELA MINERAÇÃO DE CARVÃO

Denise Olimpio Ugioni GARCIA<sup>1</sup>; Antônio Sílvia Jornada KREBS<sup>2</sup>; Luciane GARAVAGLIA<sup>3</sup>; Roberto ROMANO NETO<sup>4</sup>; Luiz Gonzaga Borges de MEDEIROS<sup>5</sup>; André Aléssio BERTI<sup>6</sup>; Renata Scheffer CARDOSO<sup>7</sup>;

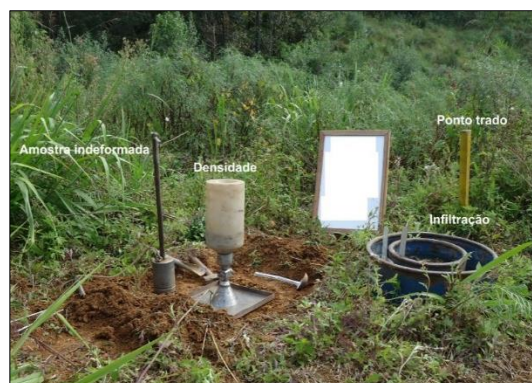
Nas áreas em processo de recuperação foi determinada uma malha amostral de aproximadamente um ponto por hectare de área, sendo que em cada ponto foi realizado um furo com trado manual para a determinação do perfil da camada impermeabilizante e, adjacente ao trado, foi realizado um ensaio de infiltração *in situ* com anéis concêntricos e um ensaio de densidade *in situ*, além da coleta de uma amostra indeformada para o ensaio de permeabilidade, como ilustra a Figura 2.

Figura 2 – Ensaios realizados em campo.

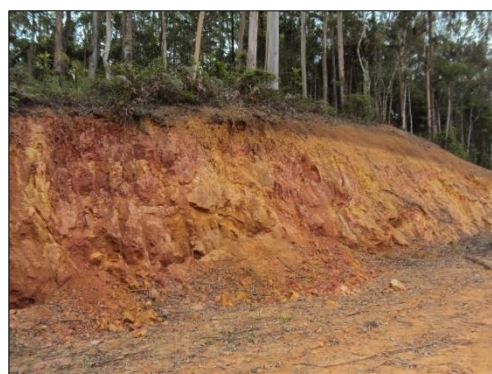
Figura 3 – Detalhe do local de coleta de uma amostra na jazida 01.

Considerando os resultados obtidos nos ensaios de laboratório, bem como nos ensaios realizados em campo pode-se concluir que o material de empréstimo obtido na jazida 01 (Figura 3) apresenta características favoráveis a utilização em coberturas de baixa permeabilidade.

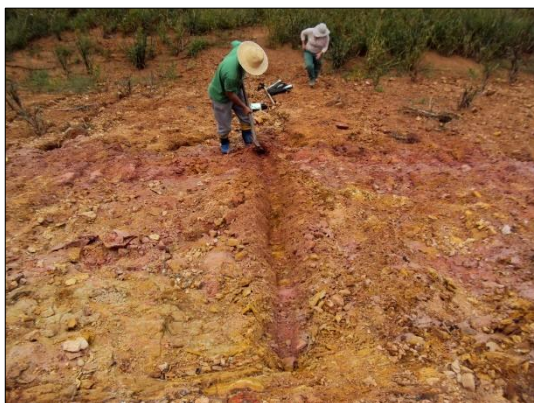
Figura 4 – Amostragem de canal em perfil de solo da Formação Rio Bonito na jazida 02.

O material desta jazida é constituído por siltitos e siltitos arenosos que ocorrem na base da Formação Palermo e no topo da Formação Rio Bonito.

Os trabalhos realizados para amostrar a outra região de Lauro Müller/SC ocorreram na localidade de Rio Queimado (Figura 4).

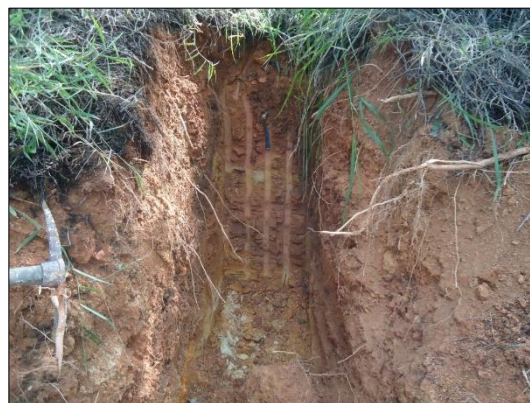
Figura 5 – Amostragem de canal em perfil de solo da Formação Rio Bonito na jazida 03.

O material desta jazida é constituído por siltito e siltitos arenosos que ocorrem na base da Formação Palermo.

Os trabalhos realizados para amostrar o material de empréstimo da região de Urussanga/SC ocorreram na localidade de Rio Deserto (Figura 5).

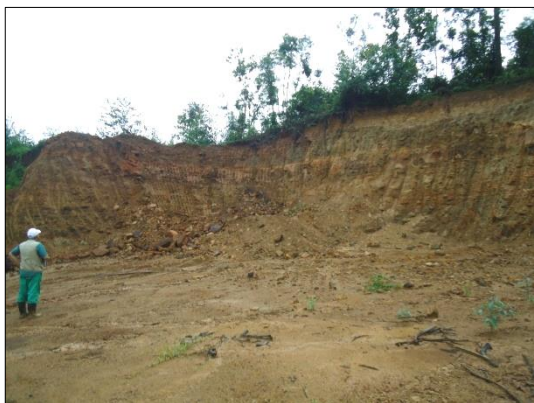
Figura 6 – Amostragem em perfil de solo da Formação Palermo na jazida 04.

O material desta jazida é constituído por siltitos e arenitos finos que constituem o terço inferior e médio da Formação Palermo.

Os trabalhos realizados para amostrar o material de empréstimo da região de Siderópolis/SC ocorreram na localidade de Rio Fiorita (Figura 6).

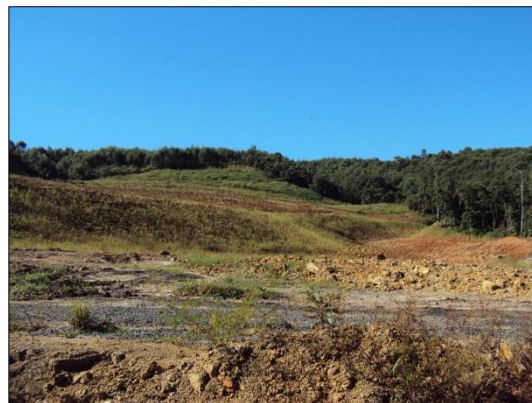
Figura 7 – Vista geral da jazida 05.

O material desta jazida é constituído por siltitos e siltitos arenosos que constituem o terço médio da Formação Palermo.

Os trabalhos realizados para amostrar o material de empréstimo da região de Treviso/SC ocorreram na localidade de Rio Morosini (Figura 7).

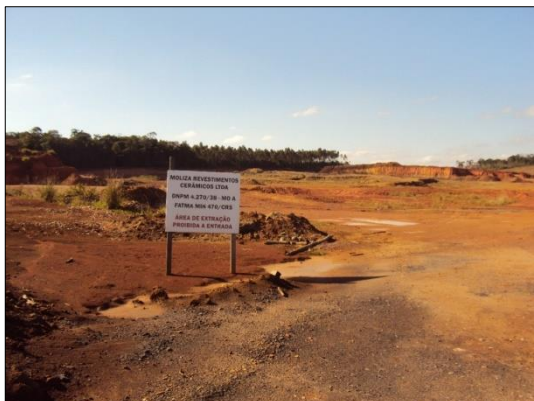
Figura 8 – Vista geral da jazida 06.

O material desta jazida é constituído por siltitos, siltitos arenosos e arenitos finos que constituem o terço inferior da Formação Palermo e topo da Formação Rio Bonito.

Os trabalhos realizados para amostrar o material de empréstimo da região de Criciúma/SC ocorreram na localidade de Linha Batista (Figura 8).

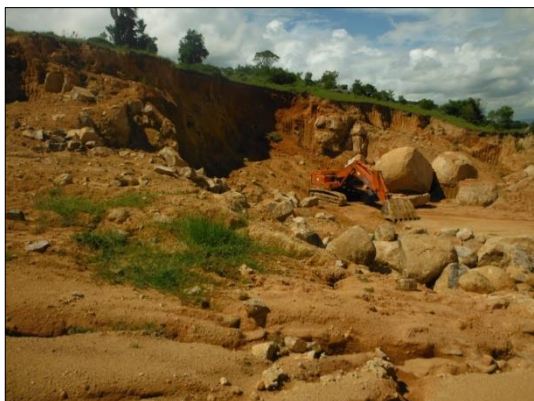
Figura 9 – Vista geral da jazida 07.

O material desta jazida é constituído por manto de alteração (saibro) de rochas graníticas – Granito Imaruí – Capivari.

Os trabalhos realizados para amostrar o material de empréstimo da região de Pescaria Brava/SC e Capivari de Baixo/SC (Figura 9).
