**CONEM 2016**  
CONGRESSO NACIONAL DE  
ENGENHARIA MECÂNICA

## **SINERGIA DO ACABAMENTO SUPERFICIAL NA RESISTÊNCIA A CORROSÃO EM PEÇAS USINADAS E RETIFICADAS NOS ESTADOS NORMALIZADO, TEMPERADO E REVENIDO DO AÇO SAE 1045**

**Resumo:** O aço SAE 1045 é aplicado em larga escala na indústria desde a construção de engrenagens a trilhos de trem. Os acabamentos superficiais são nomeados pelas saliências e reentrâncias que compõem um grupo de irregularidades, influenciando em projetos e na utilização. Tratamentos térmicos são processos de obtenção de propriedades adequadas a partir do aquecimento e posteriormente o resfriamento do material. A corrosão por pite é uma mazela que afeta os empreendimentos tanto construtivamente como economicamente, pois se alastra rapidamente gerando diversas consequências como trincas. A combinação dos tipos de rugosidades e tratamentos térmicos causam níveis de corrosão em meios propícios, sendo necessário atribuir alguma melhoria para este problema. O objetivo deste trabalho foi analisar a partir de ensaios a possível formação de corrosão por pite em superfícies torneadas, acabamento e desbaste, e retificadas com parâmetros determinados, combinando os tr

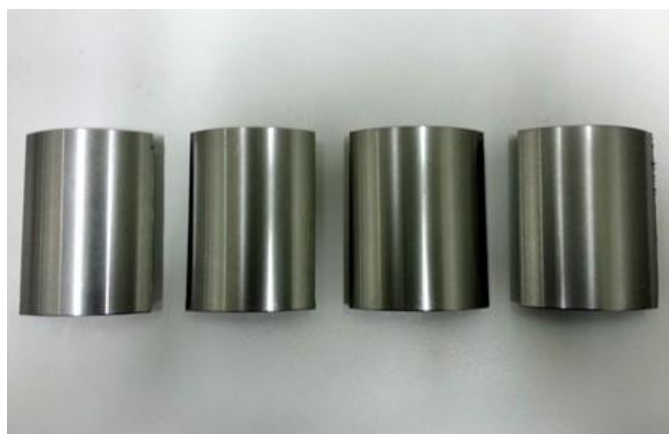
Após os processos de acabamento superficial, cada corpo de prova foi obtido um diâmetro externo 2 ½” e seccionado em 4 partes de dimensões semelhantes na longitudinal, conforme figura 3.

**Figura 3. Corpo de prova inicial.**

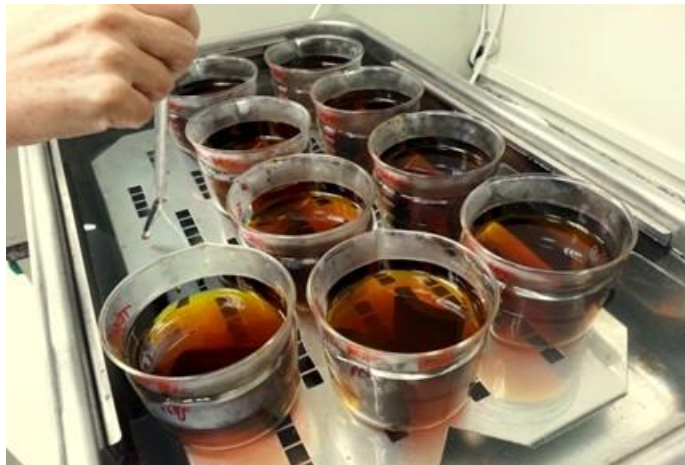
Logo após a imersão dos corpos de prova, os recipientes foram levados ao banho de água que estava em torno de  $50^{\circ}\text{C} \pm 2^{\circ}\text{C}$ , conforme a norma ASTM standard G 48. A figura 4 apresenta o momento em que os experimentos foram imersos na banheira termostática.

**Figura 4. Soluções com as amostras no momento da imersão na banheira termostática a  $50^{\circ}\text{C} \pm 2^{\circ}\text{C}$ .**

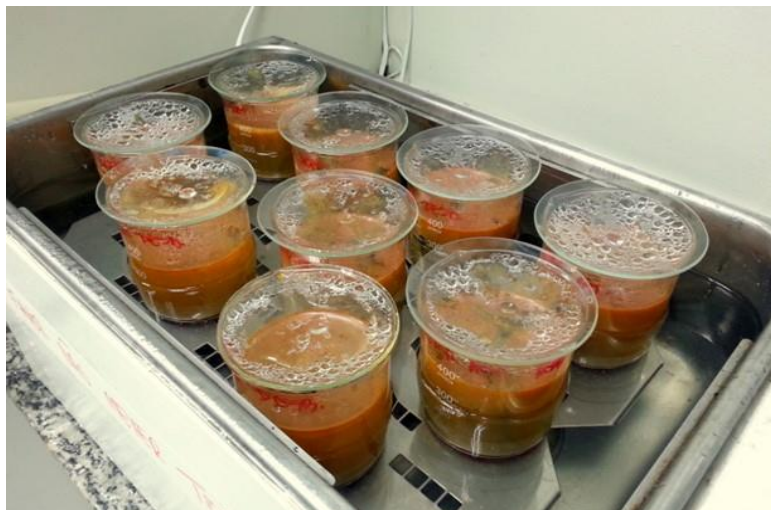
Durante às 72 horas de imersão dos corpos de prova na solução de cloreto férrico e água destilada, na temperatura de  $50^{\circ}\text{C} \pm 2^{\circ}\text{C}$ , observações foram realizadas na coloração da solução, conforme a figura 10.

**Figura 10. Recipientes com a solução após a permanência no banho em temperatura controlada.**

A cada 24 horas de observação, notou-se que a solução estava cada vez mais alaranjada e de tonalidade escura.

Este fenômeno da coloração corresponde ao estado maior de corrosão durante toda permanência dos corpos de prova na solução em temperatura elevada constante.

Durante o experimento de corrosão, a cada 24 horas a coloração da solução estava cada vez mais alaranjada pelo fato do material ser corroído, pois o ferro estava sendo solubilizado. É necessário evitar meios em que a composição química do ambiente não tenha cloreto, pois mesmo não tendo gerado pite, a substância acelerou a reação.
