**CONEM 2016**  
CONGRESSO NACIONAL DE  
ENGENHARIA MECÂNICA

## **ANÁLISE COMPARATIVA DO ASPECTO DA FRATURA DE COMPÓSITOS POLIMÉRICOS HÍBRIDOS EM CONTATO COM DIFERENTES FLUIDOS: PETRÓLEO E ÁGUA DO MAR.**

**Resumo:** Os compósitos poliméricos estão cada vez mais presentes no meio industrial, devido sua variedade de condições e combinações específicas para a fabricação de elementos estruturais como perfis, tubulações, escadas entre outros. Com isso, a preferência por esses materiais, que apresentam melhor custo/benefício estão fazendo com que caia a procura pelo emprego dos materiais tradicionais, como materiais metálicos. Com isso, a análise do aspecto da fratura estrutural desses materiais se faz necessária, então o objetivo desse trabalho é analisar através da microscopia eletrônica de varredura (MEV), as diferentes formas de comportamento micro-mecânico presentes em fraturas de materiais compósitos, deve salientar que os comportamentos no aspecto da fratura são o objetivo da pesquisa comparando no âmbito da fratura final dos compósitos após os diferentes tipos de envelhecimento (água do mar e petróleo). Com isso, o estudo utilizará o compósito híbrido (fibras de vidro/kevlar),

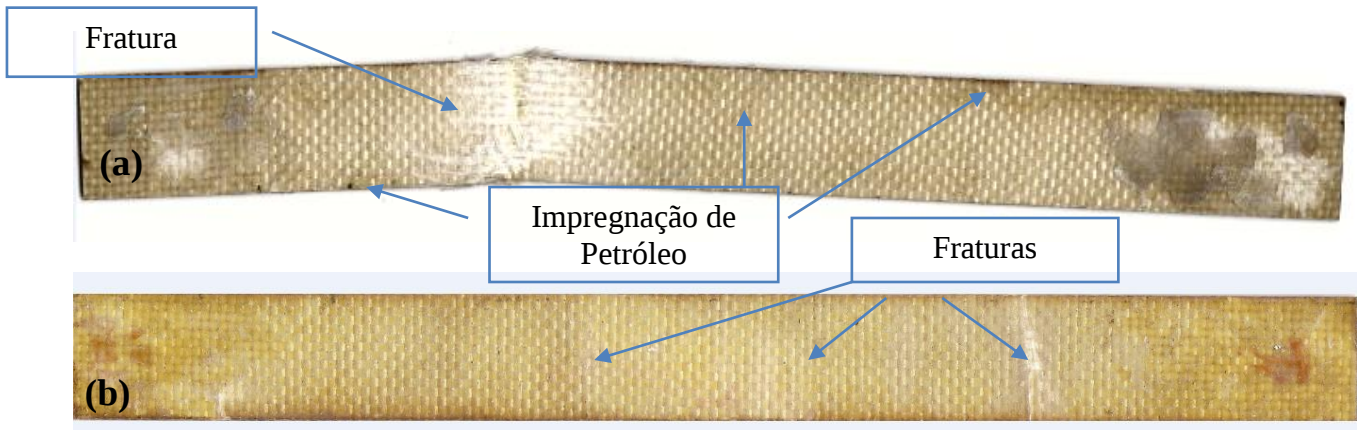
Na figura 5 vemos as fraturas visuais para os corpos de prova após ensaio de tração uniaxial, para ambos os envelhecimentos submetidos, nos cp's imersos em petróleo podemos verificar que o a fratura observada foi a AGM caracterizando como sendo angular e no meio do galgo, apresentando também a presença de fibras limpas no local da fratura. Já o comportamento da fratura do corpo de prova imerso em água do mar, o mesmo não chegou a romper em definitivo, isso se deu devido, a boa aderência entre matriz e reforço, numa análise em um âmbito visual.

**Figura 5. Fratura do compósito fibra de vidro/kevlar após ensaio de tração uniaxial no estado de envelhecimento: (a) Petróleo e (b) água do mar.**
