# Processos de Erosão Interna e Piping em Barragens - Revisão da Literatura

**RESUMO:** O fenômeno *piping* pode ser descrito como o carreamento de partículas de solo no maciço de uma barragem ou pela sua fundação, por meio da percolação existente. Na Engenharia Geotécnica, é comum utilizar o termo genérico e abrangente *piping* para definir alguns processos como erosão interna, erosão regressiva, erosão em fugas concentradas e sufusão. Este trabalho apresenta definições importantes desses processos, melhorando assim, o entendimento do fenômeno. Como o processo de erosão ocorre no interior da barragem, torna-se difícil percebê-lo antes de acontecer o colapso da estrutura. A literatura mostra que cerca de 50% das rupturas de barragens de terra e enrocamento está associada com a ocorrência de *piping*. O rompimento de uma barragem é um evento que, dependendo do tamanho e localização da mesma, pode tomar proporções catastróficas, ocasionando perdas humanas, materiais e ambientais. Este artigo analisa o mecanismo de ruptura causados por *piping* pelo interior do maciço, através da fundação ou ainda por fraturas nas estruturas, em algumas barragens importantes ao redor do mundo, buscan

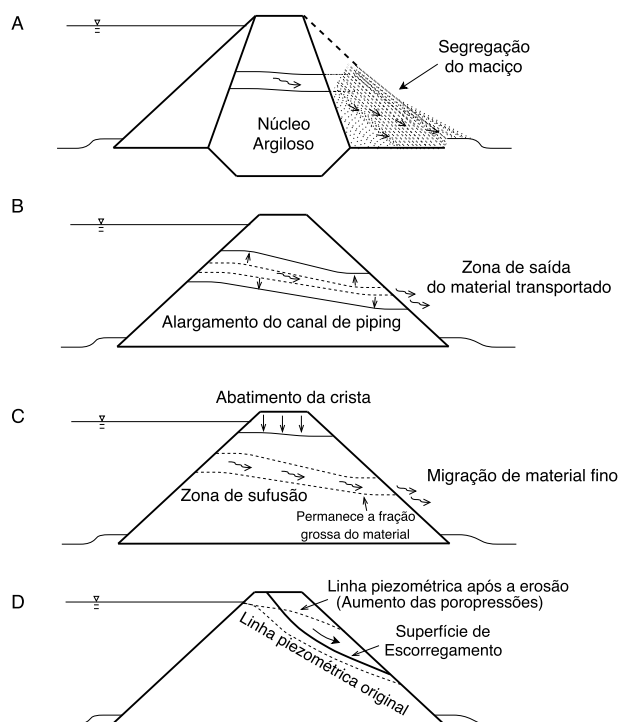
Figura 1. Mecanismos de ruptura - (A) Colapso causado por escoamento concentrado no espaldar de jusante e posterior desagregação do maciço; (B) Colapso causado por alargamento do canal de *piping*; (C) Colapso por abatimento da crista gerado por sufusão, e posterior galgamento da barragem; (D) Colapso por instabilização do talude após a erosão interna (Adaptado de Fell e Fry, 2007 apud Santos, R. e Caldeira, L., 2008).

e/ou relacionar outros processos. Portanto, se faz necessária apresentar definições importantes desses processos, de forma a promover o entendimento e a causa principal de ruptura de barragens por *piping* (Figura 1), bem como o mecanismo desse fenômeno até o rompimento do maciço.

com um alto fluxo, conduzindo até a ruptura, em um mecanismo que pode ser descrito como um abatimento (Figura 1C), perceptível à superfície (McCook 2004). Segundo McCook (2004) e Kézdi (1979) apud Richards e Reddy (2007), a sufusão pode ser um processo mais lento, se comparado com o que normalmente ocorre em fugas concentradas. As condições de estabilidade de uma barragem de terra podem permanecer inalteradas durante muitos anos, mesmo com a atuação de sufusão.

Richards e Reddy (2012) comprovaram que a quantidade e o tipo de solos finos influenciam significativamente o início e o modo de *piping*. A presença de finos do tipo não plástico, por exemplo, reduz significativamente a velocidade do fluxo requerida para iniciar o processo, ao passo que a presença de finos plásticos aumenta o gradiente hidráulico necessário para o início da erosão. Segundo estudos de casos (Richards e Reddy 2007), o modo de ruptura por *piping* mais comum, dentre os vários mecanismos diferentes, é proporcionado por erosão em fugas concentradas (Figura 1.A). No entanto, um

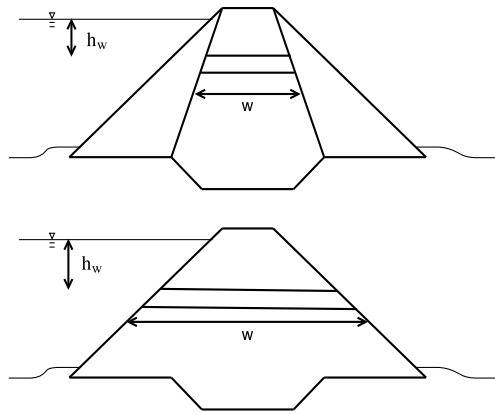
Figura 2. Gradiente hidráulico através do núcleo - Onde  $i_{core}$  é o gradiente hidráulico através do núcleo,  $h_w$  é a carga hidráulica e  $w$  é a largura do núcleo, todos esses no nível de ocorrência de *piping* (Adaptado de Foster et al. 2002).

O gradiente hidráulico através do núcleo, no nível em que ocorre o *piping*, pode ser descrito segundo a Equação (1) e Figura 2.

$$i_{core} = h_w/w \quad (1)$$

Concluiu-se que o rompimento do núcleo da barragem ocorreu por fratura hidráulica, pouco antes do completo preenchimento do reservatório, onde a perda do material fino do núcleo aconteceu durante os 14 meses do enchimento, por erosão interna, com a principal influência da ineficiência do filtro, o qual permitiu o carregamento de partículas. Outro fator que contribuiu para o desenvolvimento de fraturas no núcleo de várias barragens de terra (e.g. Dale Dyke, Hyttejuvet e Balderhead), é a largura do núcleo ser consideravelmente estreita se comparado com outros casos. Balderhead possui  $i_{core}$  variando de 2,5 a 3,1 (Figura 2), diferentemente de outros casos onde esse fator varia de 0,1 a 1,0 (maior largura do núcleo).

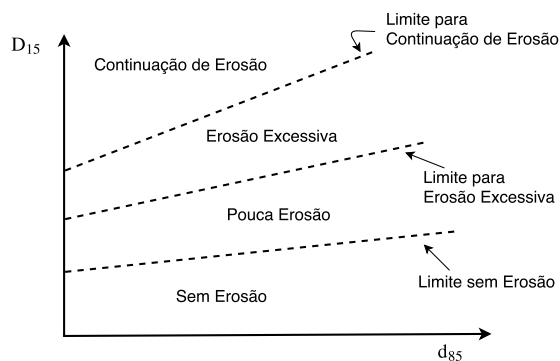
Figura 3. Limites de erosão - Comportamento do filtro onde:  $d_{85}$  é o diâmetro para o qual 85% das partículas passam referente ao solo base;  $D_{15}$  é o diâmetro para o qual 15% das partículas passam referente ao solo do filtro (Adaptado de Foster e Fell 2001).

O bom desempenho de uma barragem de terra com filtro depende diretamente do projeto do mesmo, e para isso é fundamental que ele propicie a livre drenagem de água enquanto o material mais fino é retido. Foram realizados ensaios para determinar o tamanho das partículas do filtro, relativo ao solo base, o qual o filtro protegerá. O resultado mostra condições limites (Figura 3), onde a erosão pode ser: pequena, excessiva ou de continuação (Sherard e Dunnigan 1989 apud Foster e Fell 2001).

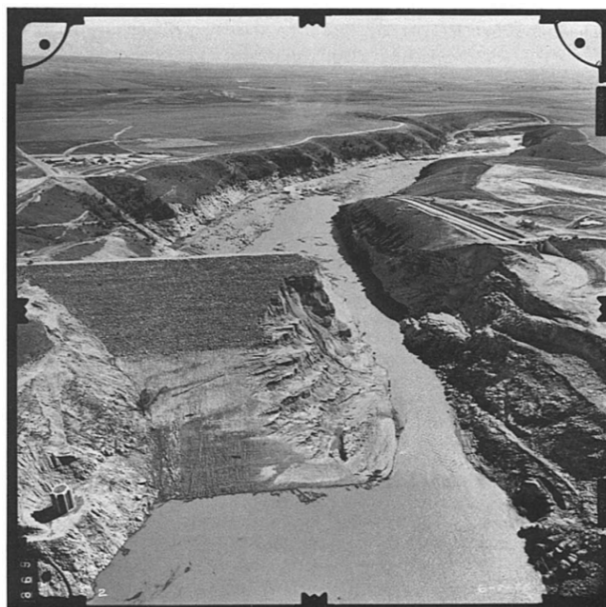
Figura 4. Vista da Ruptura - Barragem de Teton, EUA. (Seed e Duncan, 1987).

A ruptura da barragem de Teton no dia 5 de junho de 1976 (Figura 4), durante o primeiro enchimento do reservatório, é considerado um dos maiores e significantes eventos para a Engenharia Geotécnica (Sherard 1987). Localizada em Idaho, mais precisamente no Rio Teton (EUA), num vale estreito fortemente fraturado (aberturas variando de 0,625cm a 7,5cm), a barragem foi projetada com um núcleo extenso composto principalmente por silte com um pouco de argila (material fino e extremamente erodível), areia e cascalho. Nas zonas em que haveria um contato maior do maciço com o vale, as fraturas do mesmo foram preenchidas com *grout*. O núcleo impermeável se estende até a fundação, onde foi inserido uma trincheira de vedação. O projeto final da barragem não contava com instrumentação para monitorar o seu desempenho, assim o enchimento do reservatório que foi planejado para ocorrer lentamente, não foi efetivado.

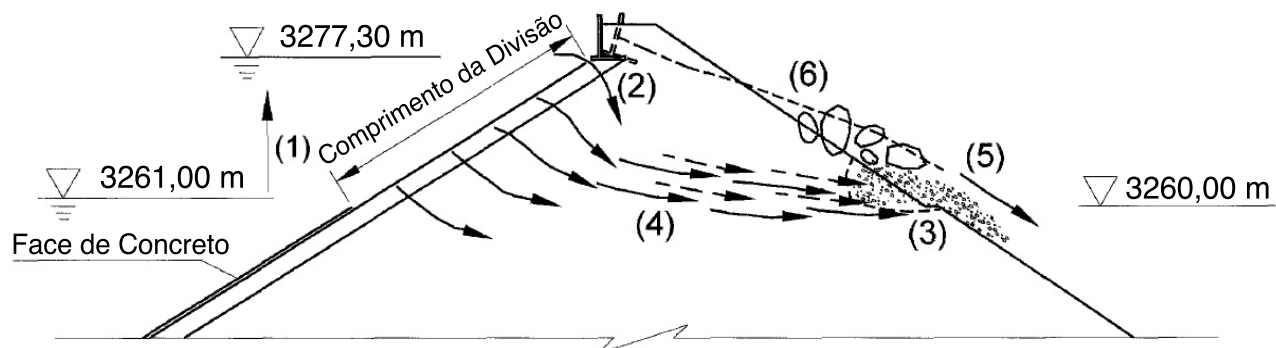
Figura 5. Provável Modo de Ruptura da Barragem Gouhou - (1) Elevação do Nível d'água; (2) Infiltração pelo Enrocamento; (3) Iniciação de Erosão Interna; (4) Desenvolvimento Progressivo da Erosão; (5) Lavagem do Talude de Jusante e Queda de Seixos; (6) Ruptura da Barragem (Adaptado de Zhang, L. M. e Chen, Q. 2006).

O primeiro enchimento do reservatório se iniciou antes do término da construção (setembro de 1989) e assim que a construção terminou em outubro de 1990 o nível de água estava quase no seu máximo, com um fluxo de saída a uma elevação de 3.223,0m. O fluxo de percolação desapareceu em 1991, onde o nível de água estava entre 3.260,70m e 3.262,60m, indicando assim, vazamento entre os dois níveis. Do dia 14 de julho de 1993 a 27 de agosto do mesmo ano, o nível de água subiu continuamente de 3.261,0m a 3.277,0m. Investigações posteriores revelaram que a água infiltrou na junção entre a base do parapente (3.277,0m) e a face de concreto, a partir do meio dia de 27 de agosto. No mesmo dia às 20 horas foi observado, água escoando a jusante (3.260,00 m) e às 21 horas foi testemunhado seixos de proteção descendo o talude de jusante (Figura 5). Uma hora e quarenta depois uma ruptura catastrófica ocorreu (Zhang, L. M. e Chen, Q., 2006).
