## **INFLUÊNCIA DA FORÇA AXIAL, DA ROTAÇÃO E DAS GEOMETRIAS DO PINO E DO FURO, NA QUALIDADE DO REPARO DE TRINCAS POR ATRITO**

**Resumo:** *As intervenções realizadas no processo produtivo da indústria do petróleo, visando o reparo de estruturas e dispositivos mecânicos, são em sua grande maioria operações onerosas e de extrema complexidade. Mais especificamente, tratando-se do reparo ou preenchimento de trincas em áreas classificadas com riscos de explosão, bem como sob influências do ambiente externo, tornando-se, na maioria dos casos, difícil o emprego da técnica de soldagem a arco voltaico. É neste contexto, que o processo de reparo de trincas por atrito apresenta-se como uma prática extremamente viável e vantajosa, já que ela é um processo que ocorre sem fusão do material, e é menos susceptível ao meio externo, evidenciando-se o seu emprego em áreas submersas e sob ação de elevadas pressões hidrostáticas. Por ser uma técnica recente, pouco ainda se compreende sob a completa fenomenologia física envolvida, bem como a real influência e relevância dos parâmetros do processo. É com o intuito de melhor compreender esta técnica que este trabalho objetiva-se em avaliar a influência d

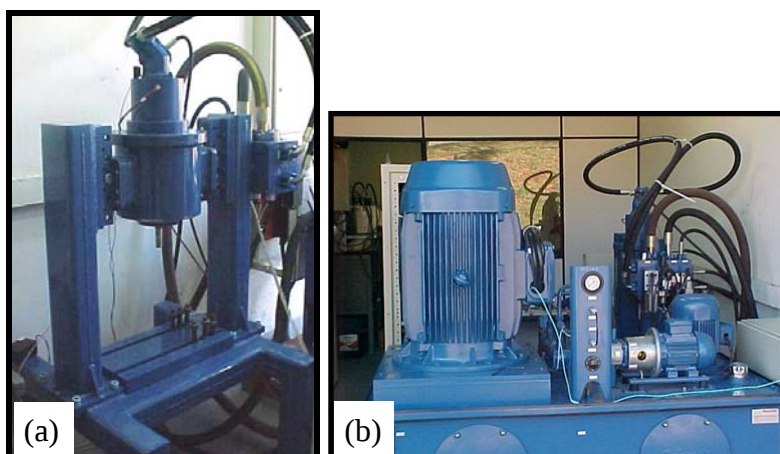
Figura 1: (a) Unidade de Processamento de Pinos por Atrito (UPPA); (b) Unidade Hidráulica

O equipamento foi desenvolvido por Souza (2006), no Laboratório de Tribologia e Materiais da Faculdade de Engenharia Mecânica da UFU. Este equipamento permite a aplicação máxima de 50 KN de carga normal, rotação de até 8.000 rpm, torque máximo de 57 N.m e deslocamento vertical limite de 0,045 m, com monitoramento em tempo real destes parâmetros, via interface implementada em Labview (Souza, 2006).

Os ensaios de preenchimento foram realizados em um equipamento denominado Unidade de Processamento de Pinos por Atrito (UPPA), ver figura 1.

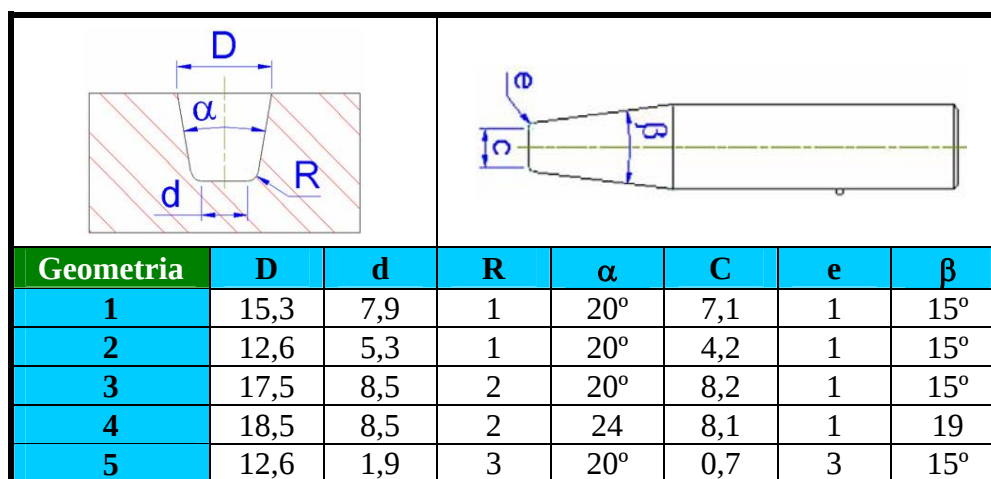
Figura 2: Descrição dos Parâmetros Geométricos.

Cinco geometrias distintas para usinagem dos pinos e furos foram avaliadas. Os respectivos parâmetros geométricos em questão são apresentados na figura 2.

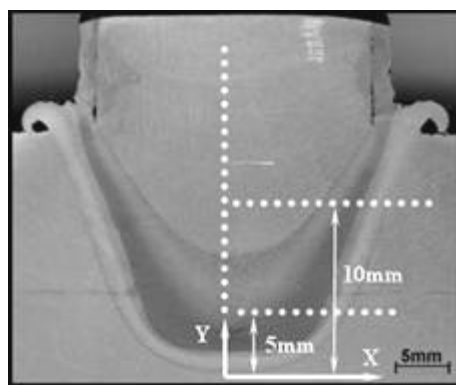
Nas superfícies preparadas metalograficamente, foram executados ensaios de microdureza Vickers com carga de 0,5 N, através de um microdurômetro Shimadzu. Foram traçados três perfis de microdureza, sendo um vertical, iniciando-se a três milímetros abaixo da interface inferior e dois perfis horizontais, um a cinco milímetros e outro a dez milímetros da interface inferior, conforme ilustrado na figura 3.

Figura 3: Croqui Representativo dos Perfis de Microdureza.

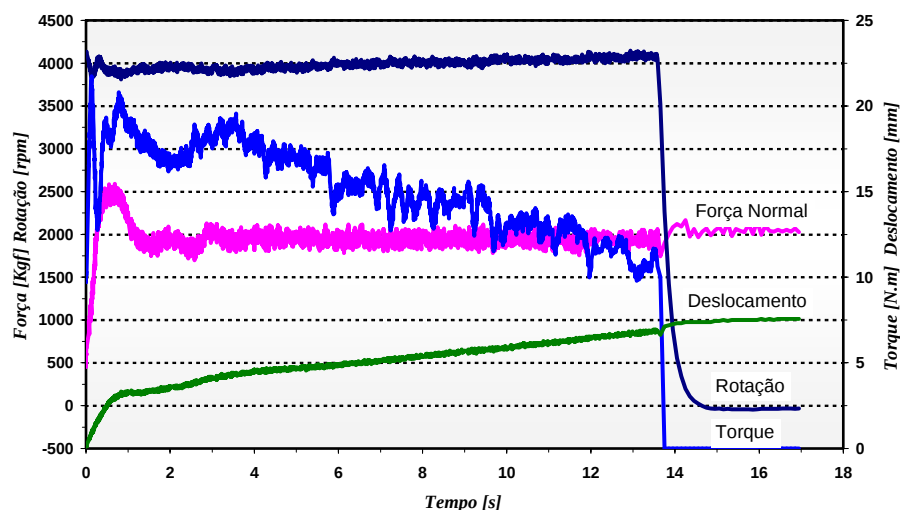
Durante a realização de cada ensaio de reparo por atrito, foram monitoradas a força e a rotação, bem como o comportamento do torque do sistema e o deslocamento axial do pino, todos em função do tempo do ensaio. A figura 4 ilustra essa metodologia.

Figura 4: Dados Adquiridos em Tempo Real para o Ensaio 10.

Estes resultados, além de permitir a análise do comportamento da força normal, da rotação, do comprimento de queima (deslocamento) e do torque, para cada par geométrico pino/bloco, permite também correlacioná-los com as mais diversas condições de ensaio.

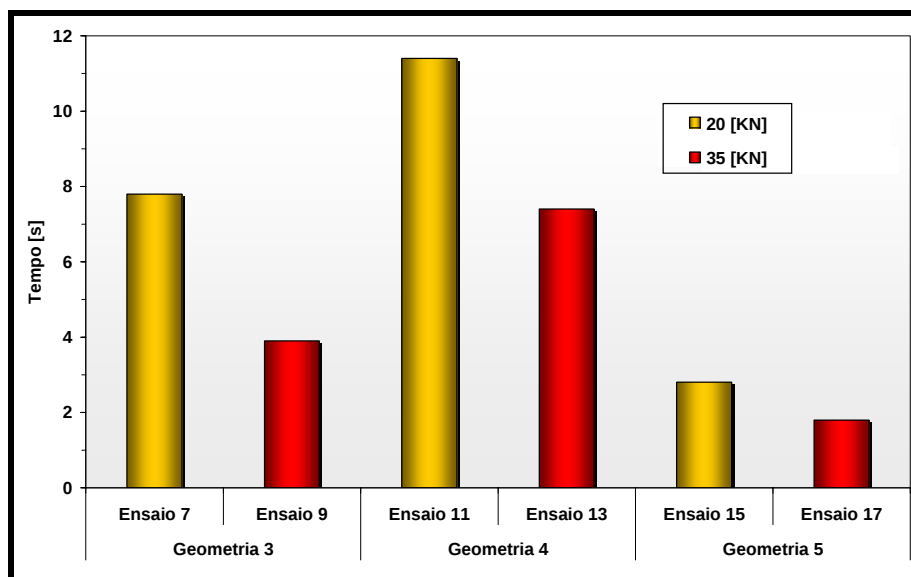
Foi constatado, que para uma mesma geometria, o tempo de ensaio é reduzido com o aumento da força axial (figura 5). A velocidade de processamento do pino ou taxa de queima é função desta força e da rotação, mostrando-se ser menos sensível para o segundo parâmetro.

Figura 5: Efeito da Força Axial no Tempo do Ensaio.

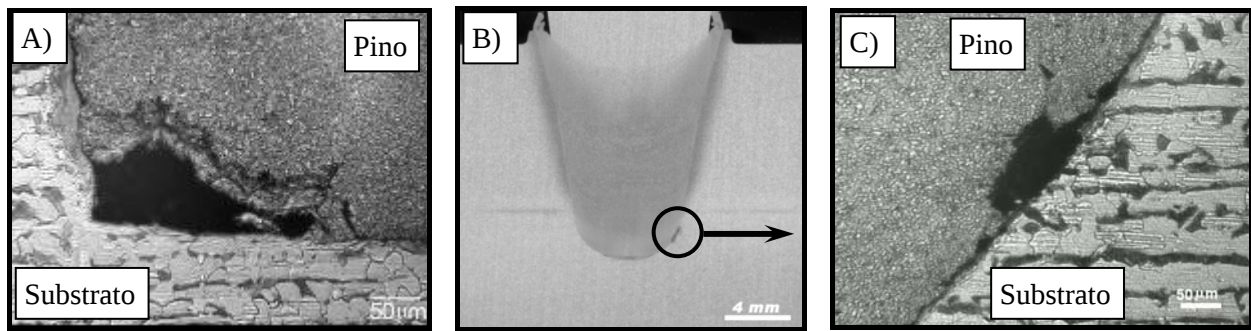
As análises metalográficas evidenciaram a presença de defeitos em alguns dos ensaios realizados, comprovando que a qualidade do reparo é dependente dos parâmetros do processo. Estes defeitos caracterizam-se por falta de preenchimento ou vazios na interface inferior entre o material do pino e do substrato, e são, em sua maioria, visíveis apenas micrograficamente, ver figura 6.

Figura 6: Falhas Observadas Metalograficamente na Interface Inferior pino/bloco: A) Ensaio 5, B) e C) Ensaio 14.

Os parâmetros geométricos são os principais responsáveis pela formação de vazios na região do reparo. As geometrias 1 e 2 apresentaram defeitos como os mostrados na figura 6, decorrentes do pequeno raio de concordância  $R$ , e da baixa taxa de aquecimento, impedido um fluxo plástico adequado na interface inferior. As pequenas dimensões dos parâmetros  $d$  e  $C$  foram também as responsáveis pelos defeitos encontrados nos ensaios realizados com a geometria 5.

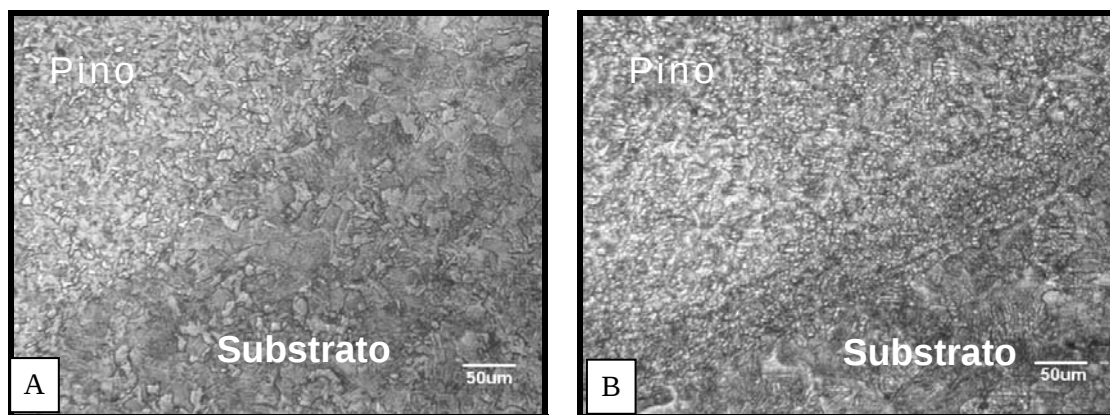
As geometrias 3 e 4 apresentaram interfaces pino/bloco livres de defeitos em todos os ensaios realizados. Deste modo, pode-se comprovar que, dentro da faixa de operação de força axial e rotação investigada neste trabalho, a geometria é o fator primordial na obtenção de um reparo de melhor qualidade. Devendo este parâmetro, propiciar um adequado aquecimento tanto do pino quanto do bloco, de modo a permitir uma união metalúrgica ao longo de toda a interface. A figura 7 apresenta as micrografias da interface obtidas com as geometrias 3 e 4.

Figura 7: Micrografias na Interface Inferior: A) Ensaio 6; B) Ensaio 10.

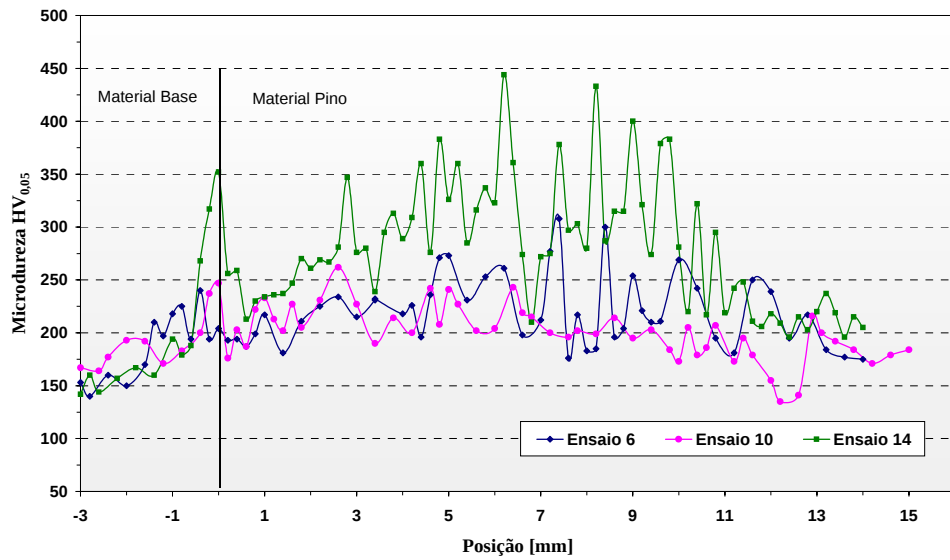
Figura 8: Perfis de Dureza Vertical para os Ensaios 6, 10 e 14.

As figuras 8, 9 e 10 apresentam os perfis de dureza obtidos para os ensaios 6, 10 e 14. Em todos os ensaios é observado um aumento gradativo de dureza, o qual se inicia, dentro da ZTA, e se processa da interface pino/bloco para o interior do pino.

Os perfis de microdureza evidenciaram a influência dos parâmetros geométricos, onde se nota um comportamento semelhante dos valores de dureza para os ensaios 6 e 10, enquanto que para o ensaio 14, há uma nítida tendência para valores mais elevados. Este fato é explicado devido à maior semelhança entre as geometrias 3 e 4. A geometria 5 apresenta um perfil mais estreito, de menor aporte térmico, o que pode acarretar, ao final do processo, uma estrutura mais encruada, com nítidas linhas de fluxo plástico na interface inferior do reparo, (figura 11 A). Este comportamento irá conferir ao material uma dureza superior. Os ensaios 6 e 10 foram realizados em um nível mais elevado de temperatura, sendo submetidos a um superaquecimento e intensificação dos processos difusionais, o que pode ser comprovado pelas análises metalográficas, ressaltando a predominância de uma microestrutura formada por uma ferrita acicular de Widmanstatten, (figura 11 B).

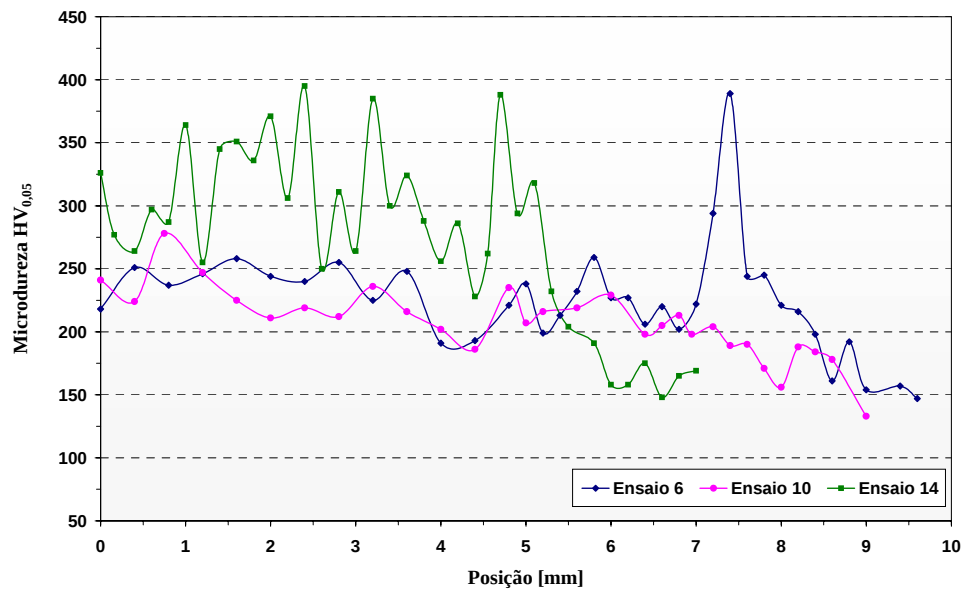
Figura 9: Perfis de Dureza Horizontal a 5 mm, para os Ensaios 6, 10 e 14.

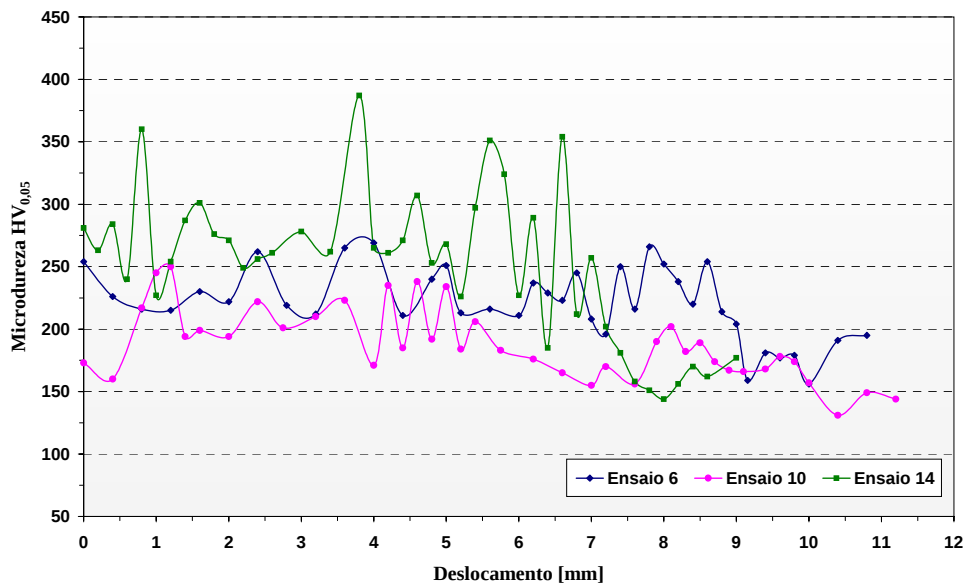
Figura 10: Perfis de Dureza Horizontal a 10 mm, para os Ensaios 6, 10 e 14.

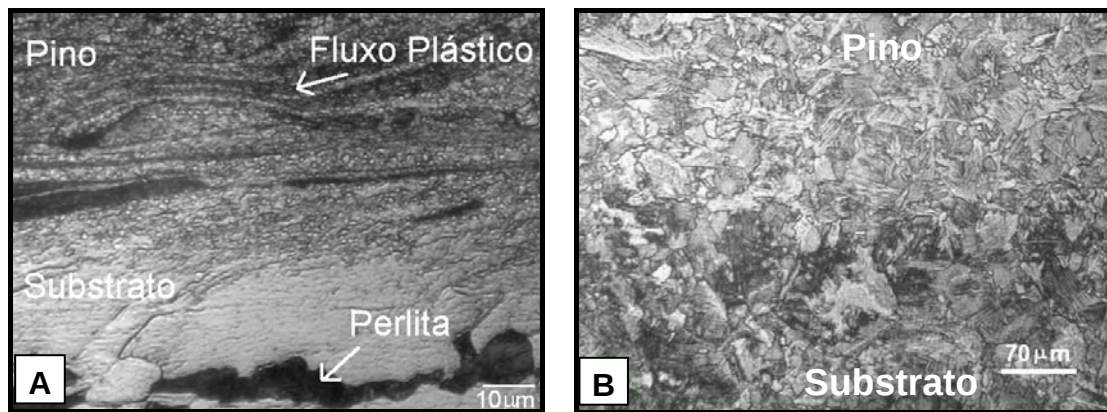
Figura 11: Estrutura na Interface Inferior: A) Ensaio 4 (Evidência de Fluxo Plástico); B) Ensaio 3 (Ferrita Acicular).

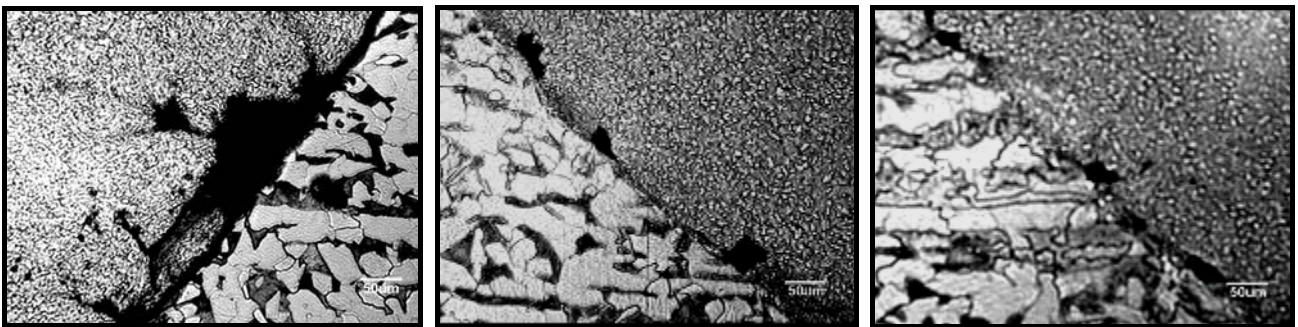
A figura 12 apresenta algumas micrografias realizadas ao longo da seção transversal do bloco de reparo por costura, paralela à linha central na direção dos reparos. Devido a utilização da geometria 5 para realização dos ensaios, constatou-se a presença de defeitos na interface, conforme explicado anteriormente.

Figura 12: Micrografias na Interface Inferior Pino/Bloco, Seção Transversal do Bloco.

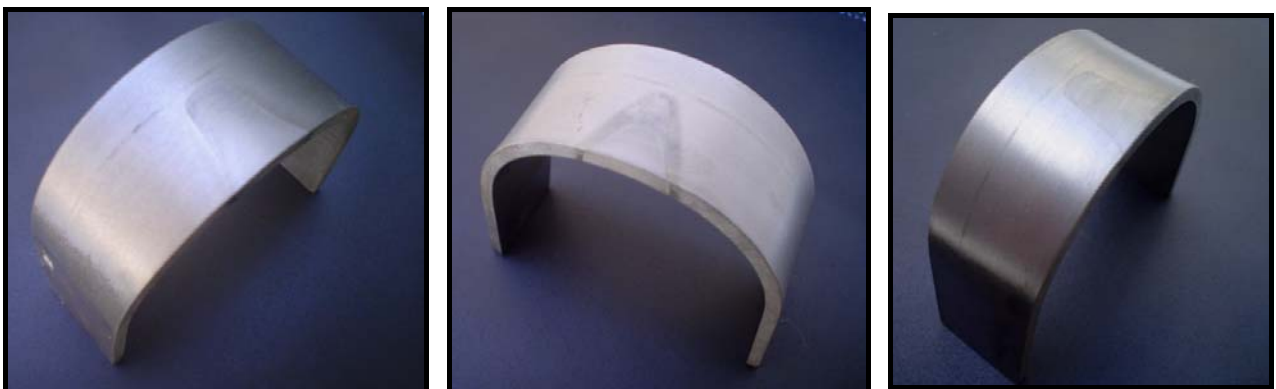
Contudo, mesmo com a presença destes defeitos, os ensaios de dobramento realizados com as três amostras não apresentaram indícios de destacamento ou propagação de trincas na região do reparo. Visto que, o ensaio consiste em dobrar as laminas até um determinado ângulo limite onde se observa com auxílio de uma lupa a nucleação e propagação de trincas. Como pode ser visto na figura 13, as amostras foram dobradas até o ângulo limite de 180° e não foi detectada a presença de defeitos decorrente do esforço de flexão.

Figura 13: Amostras após a Realização do Ensaio de Dobramento.

Tais resultados comprovam a boa qualidade do reparo e a obtenção de uma união metalúrgica entre o material de adição e o substrato. As alterações microestruturais bem como a presença de uma ZTA propiciaram melhorias nos valores de dureza em relação ao material de base, sem, contudo, levar a uma perda de ductilidade na região do reparo. O material apresentou tanto ductilidade quanto tenacidade suficiente para ser deformado plasticamente, sem permitir que a energia de deformação imposta na solicitação se propagasse na forma de trincas.
