## DESAFIOS E SOLUÇÕES TECNOLÓGICAS NO REPARO POR ATRITO USANDO A TÉCNICA FTPW

**Resumo.** Este trabalho aborda o tema reparo por atrito com o objetivo de apresentar os principais desafios tecnológicos desse processo. Foi verificado que a geometria do pino e do furo influenciam na obtenção de soldas livres de defeitos. Controles microestruturais e das propriedades mecânicas do reparo foram conseguidos mediante realização de preaquecimento. Além dos desafios relacionados à qualidade do reparo soma-se ainda o desafio relacionado à infraestrutura, a qual deve ser capaz de realizar a solda submersível em água e suportar os esforços mecânicos.

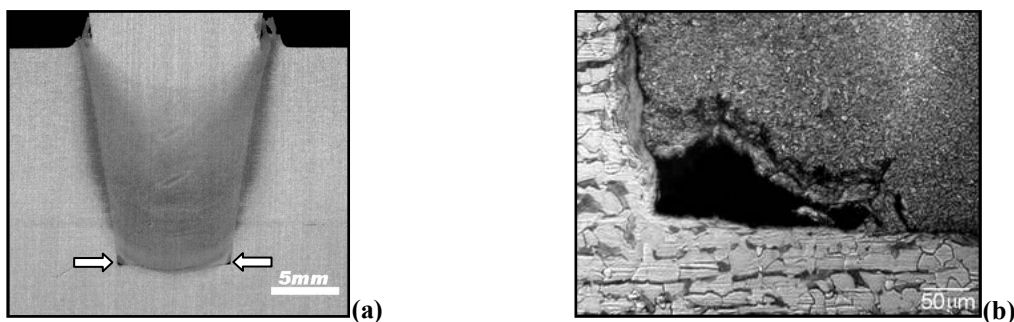
**Figura (2):** Ilustração de falta de preenchimento na raiz do reparo: (a) indicação dos defeitos em escala macroscópica e (b) defeito em escala microscópica

As características geométricas do pino de preenchimento e do furo cego representam um importante fator na obtenção de reparos sem a presença de trincas e de falta de preenchimento (vazios). A **Figura (2)** ilustra a presença de defeitos, falta de preenchimento, em uma região denominada de raiz do reparo ou posição de início da solda.

A região da raiz do reparo, mais precisamente as extremidades do fundo do furo, é considerada um ponto de concentração de defeitos, decorrentes da falta de união metalúrgica e do estreitamento da Zona Termicamente Afetada (ZTA) (PAULY, 1999 citado por MEYER, 2002; Pires, 2007).

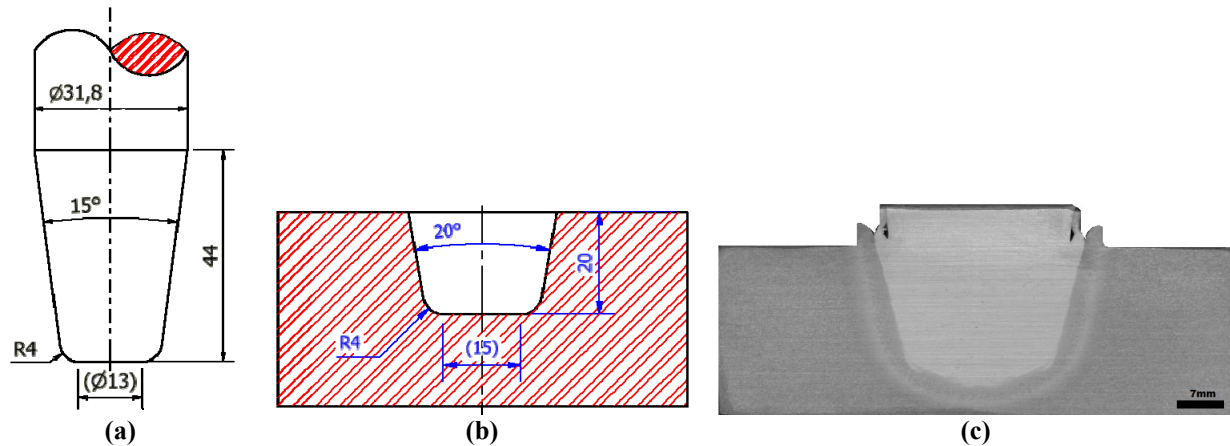
**Figura (3):** (a) e (b) geometrias do pino e do furo desenvolvidas para a realização do reparo por atrito (Pires *et al.*, 2012) e (c) fotomacrografia da seção transversal de um reparo utilizando as geometrias apresentadas em (a) e (b)

Estudos realizados por Pires (2007) demonstraram que a utilização de uma geometria que favoreça o aporte térmico na raiz do reparo, bem como condições geométricas menos restritivas ao fluxo plástico, são de fundamental importância na obtenção de uniões com qualidades superiores, livres de defeitos e vazios. A **Figura (3)** ilustra uma geometria que foi desenvolvida para aumentar a qualidade do reparo, principalmente na região de raiz da solda.

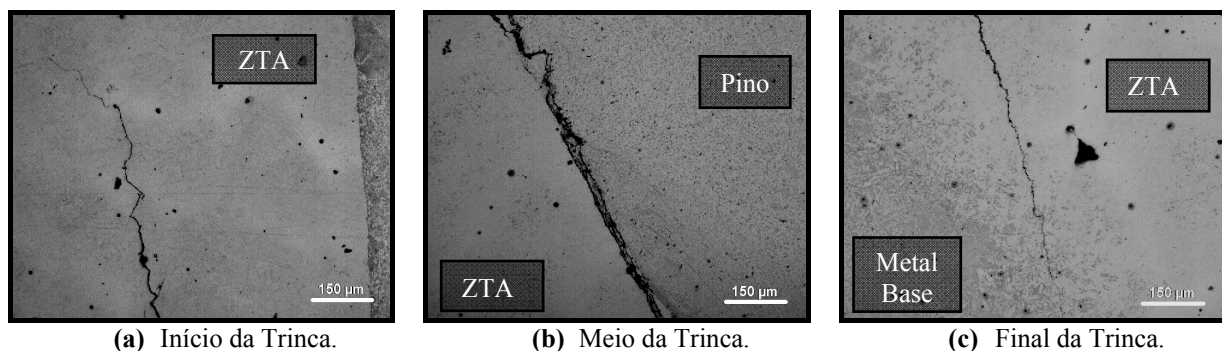
**Figura (4):** Trinca presente na ZTA de um reparo por atrito realizado em um aço ASTM 148 GR 115-95

O processo de reparo por atrito quando realizado em aços beneficiados, que apresentam alta temperabilidade, pode facilmente gerar trincas, decorrentes da nucleação de fases de elevada dureza. A **Figura (4)** ilustra a presença de uma trinca ao longo da ZTA de um reparo realizado em um aço ligado ASTM A 148 GR 115-95 (Ferreira, 2010).

O reparo em aços beneficiados, sem a geração de trincas, pode ser conseguido mediante realização de uma etapa de preaquecimento que deve anteceder o processo de reparo. Para que não ocorra a formação de trincas é necessário que os parâmetros de tempo e temperatura do preaquecimento sejam bem avaliados. Estes parâmetros, por sua vez, são função da dureza, da temperabilidade e das dimensões do metal de base e da condição de resfriamento após o reparo.

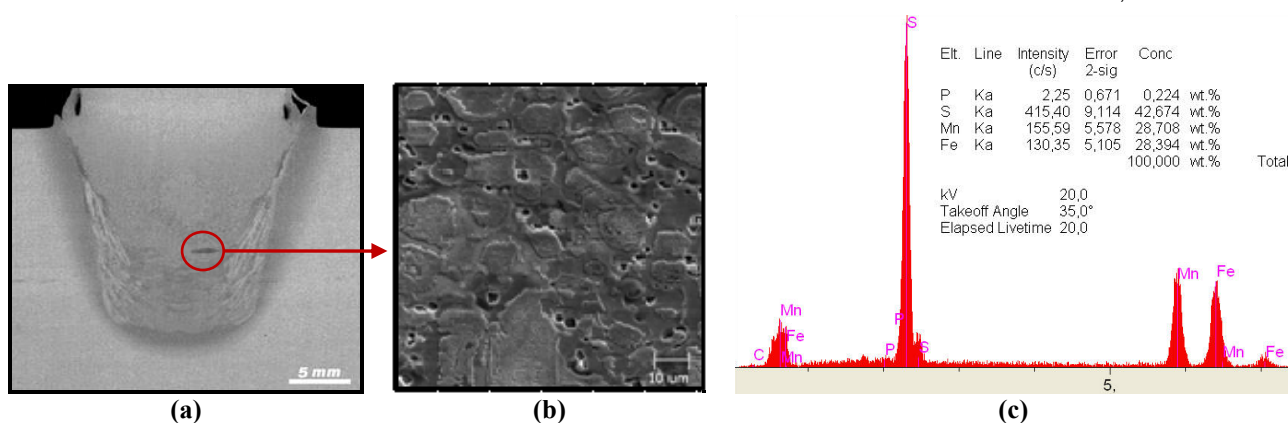
**Figura (5):** (a) indicação da presença do MnS no pino de preenchimento; (b) MEV do detalhe indicado em (a); (c) Espectro de dispersão de raio-X na região (b)

A realização de reparos com pinos de preenchimento com elevado teor de enxofre podem gerar inconvenientes na qualidade do reparo. Durante a realização da solda, as inclusões de sulfeto de manganês, presentes no aço-carbono do pino podem, preferencialmente, se realinharem ao longo da interface pino e substrato. A **Figura (5)** ilustra a presença do sulfeto de manganês em um reparo, o qual pode ser comprovado pelo alto teor de enxofre e manganês indicados no espectro de Raio-X.

O inconveniente na presença do sulfeto de manganês está no fato de que esta fase ou inclusão apresenta um baixo valor de resistência mecânica quando comparado com o aço-carbono. Deste modo, uma concentração elevada desta inclusão pode vir a reduzir as propriedades mecânicas da união soldada, ou mesmo podendo se comportar como um núcleo para a formação e propagação de trincas.

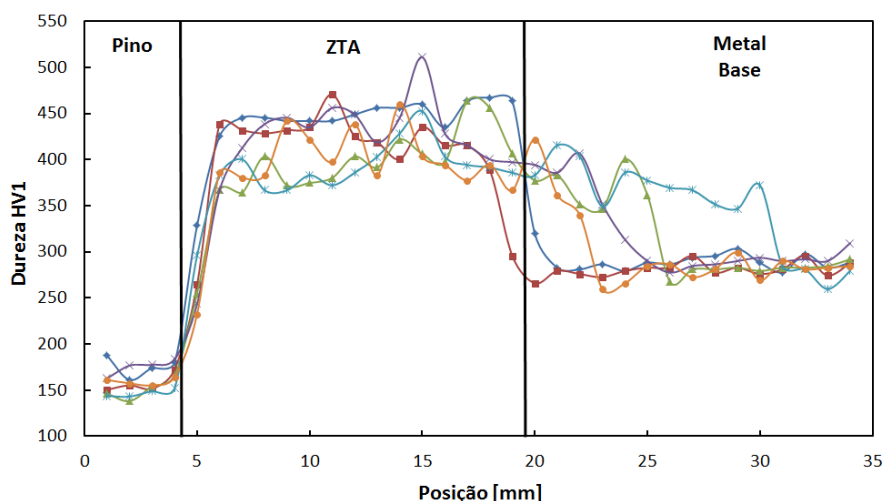
**Figura (6):** Perfis de dureza realizados na seção transversal de um reparo, na direção longitudinal do pino de preenchimento, (Cunha, 2013)

A **Figura (6)** ilustra um preenchimento realizado em um aço ligado com manganês, cromo, níquel e molibdênio utilizado na construção de correntes de ancoragem de plataformas *offshore*. Nota-se nesta figura a presença de três níveis distintos de dureza. Um nível mais baixo formado pela dureza do aço do pino de preenchimento, um nível de maior valor de dureza na região da ZTA e um nível intermediário de dureza do metal de base. Este gradiente de dureza é uma condição indesejada em um reparo.

Uma dureza mais elevada na região do pino pode ser conseguida utilizando-se um aço com maior dureza, o qual após o processamento irá apresentar um resultado mais próximo do metal de base. Para o controle da dureza na região da ZTA deve-se buscar trabalhar com ciclos de preaquecimento e posaquecimento. O sucesso do controle dos ciclos de aquecimento requer uma avaliação do dimensional da peça, do comportamento metalúrgico do metal de base e da cinética dos ciclos de aquecimento.
