# Análise e Proposta de Recuperação para um Processo Erosivo Localizado no Município de Planaltina/GO

**RESUMO:** O rápido processo de crescimento das áreas urbanas no país, com ocupações desordenadas com poucos cuidados ao meio físico, tem ocasionado sérios e numerosos problemas erosivos. Na região central do Brasil, em particular, no município de Planaltina no Estado de Goiás, a situação não é muito diferente, requerendo intervenções urgentes com vistas à recuperação das áreas degradadas. Como consequência marcante da ocupação desordenada é o processo erosivo, que ocorre indistintamente sobre os diversos domínios geomorfológicos presentes no Centro-Oeste. Dessa forma, as erosões geram várias consequências sócio econômicas como a perda de áreas habitáveis ou agriculturáveis, interrupção de vias, assoreamento do leito dos cursos d'água, exposição do patrimônio público e privado e riscos às comunidades próximas, fatos comuns também a outras cidades e constantemente veiculados nos meios de comunicação. As práticas de ocupações urbanas utilizadas têm sido uma das principais causas pela intensificação dos processos erosivos no entorno dessas áreas. A remoção da vegetação nativa, imper

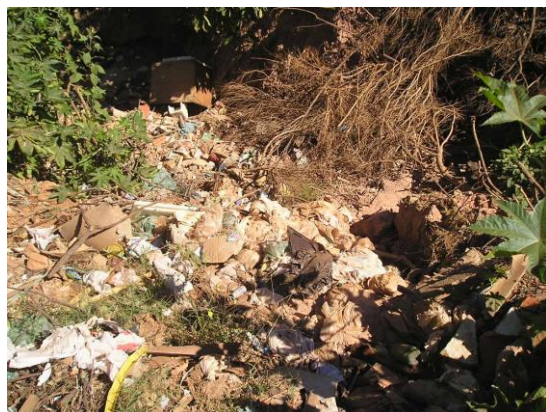
Estende-se desde o início da erosão até ao ponto aproximado de 200 metros e é constituído de duas ramificações com aproximadamente 180 metros cada. Presença de vegetação formada por espécies de médio a pequeno porte (mamonas, mangueiras, etc.) e espécies rasteiras como braquiária. Adicionalmente, tem-se:

Figura 3. Área do início do processo erosivo.

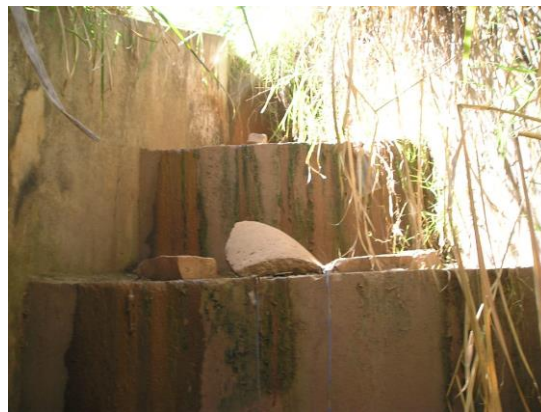
a) Ramificação 01 - Presença de drenagem com tubo de 1200 mm; solo transportado com pequenos blocos de rocha. As bases dos taludes são constituídas por rochas duras e rochas médias fraturadas.

Figura 4. Deságue na ramificação 1.

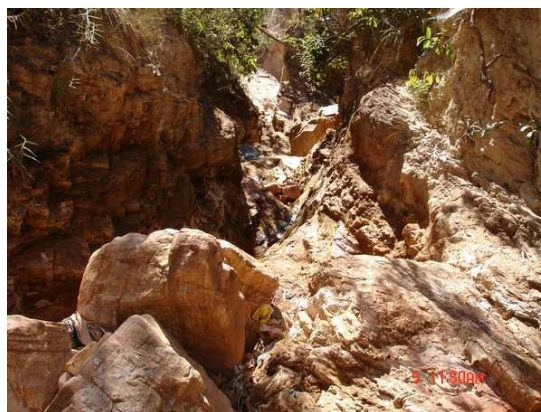
Figura 5. Vista da ramificação 1.

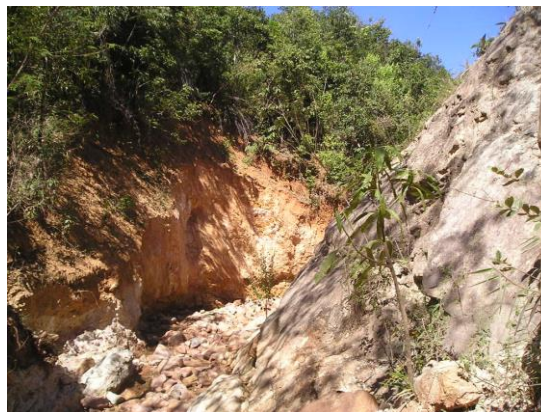
b) Ramificação 02 – Presença de drenagem com dois tubos de 1500 mm cada; rocha dura estratificada e pequenos blocos de rocha.

Figura 7. Vista da ramificação 2.

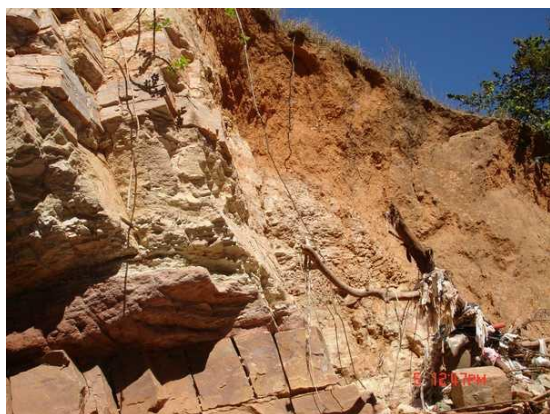
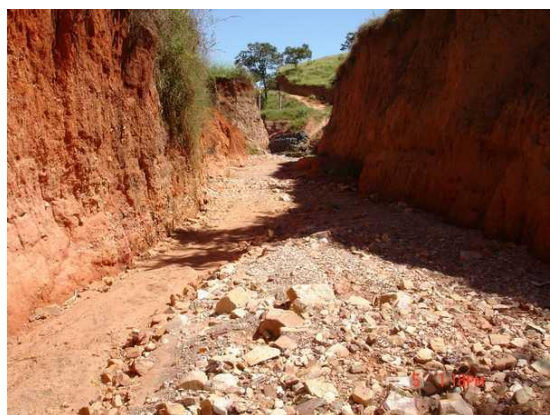
Estende-se 20 metros depois da junção das duas ramificações, próximo de 200 metros do início da erosão, e vai até cerca de 680m. Presença de rocha friável macia, e predominância de latossolo vermelho, latossolo amarelo e cambissolo, blocos de rochas - assentes a rocha dura na base dos taludes. Tal camada de rocha até a altura de 2 metros. Presença de taludes em rochas fraturadas. As Figuras 8 e 9 mostram vistas do processo erosivo no segundo trecho.

Figura 8. Processo erosivo no segundo trecho.

Figura 9. Processo erosivo no segundo trecho.

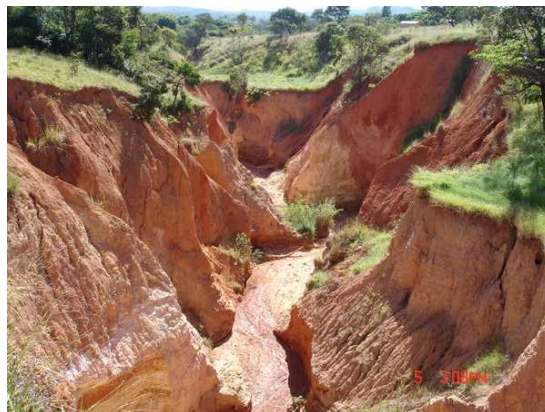
Verifica-se a predominância de taludes em latossolo vermelho, latossolo amarelo e cambissolos, e a surgência de água no vale da erosão com a conseqüente saturação das bases dos taludes. A Figura 10 apresenta uma vista do processo erosivo no terceiro trecho.

Figura 10. Processo erosivo no terceiro trecho.

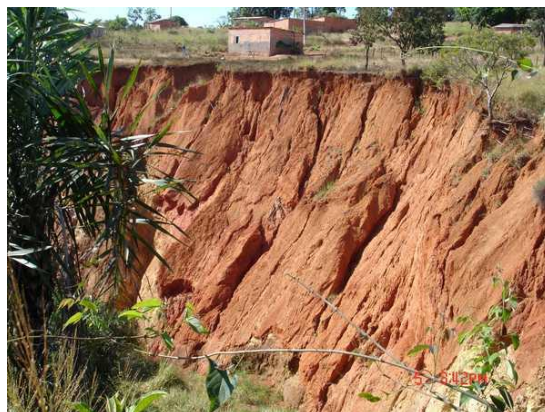
Este trecho se estende, aproximadamente, a partir da distância 980m do início da erosão, e vai até a distância aproximada de 2.339,11m. Verifica-se a predominância de solo de alteração com alternância de latossolos, e a surgência de água no vale da erosão com a conseqüente saturação das bases dos taludes. As Figuras 11 e 12 mostram vistas do processo erosivo no quarto trecho.

Figura 11. Processo erosivo no quarto trecho (Foto de 2007. A residência vista já foi consumida pela erosão).

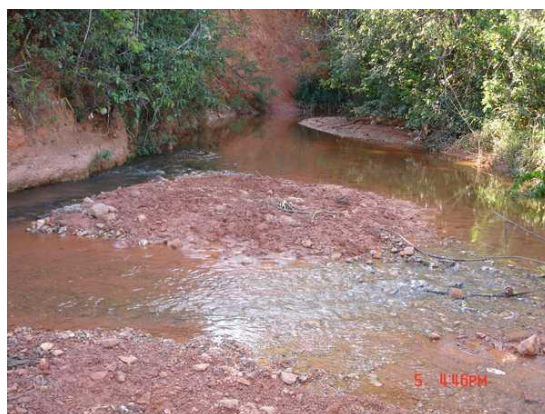
Figura 12. Córrego assoreado ao final do processo erosivo.

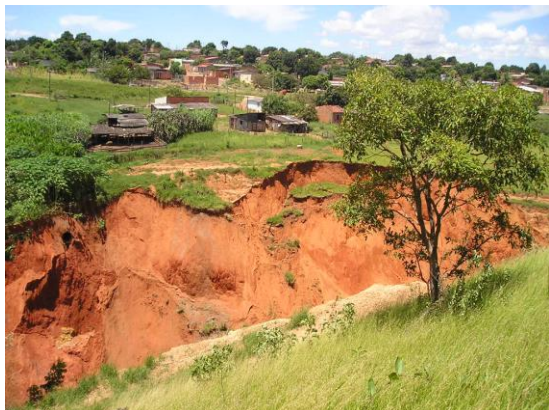
Além da erosão como um todo se constituir como uma área de risco, há pontos específicos que merecem atenção especial, tais como as mostradas nas Figuras 13 e 14.

Figura 13. Residências próximas à erosão.

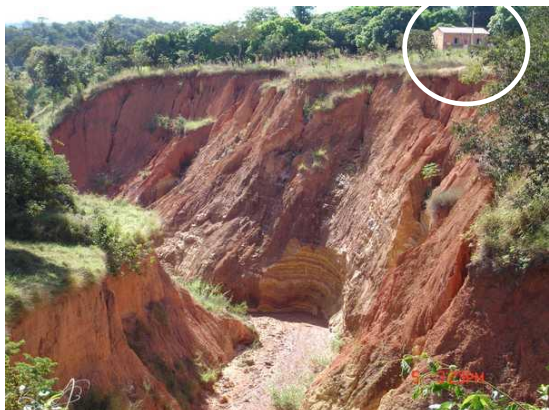
Figura 14. Residência próxima à erosão.
